## 平成 30 年 7 月豪雨に関する地方測量部の対応 Responses of Regional Survey Department to the Heavy Rain Event of July 2018

### 中国地方測量部 Chugoku Regional Survey Department 四国地方測量部 Shikoku Regional Survey Department

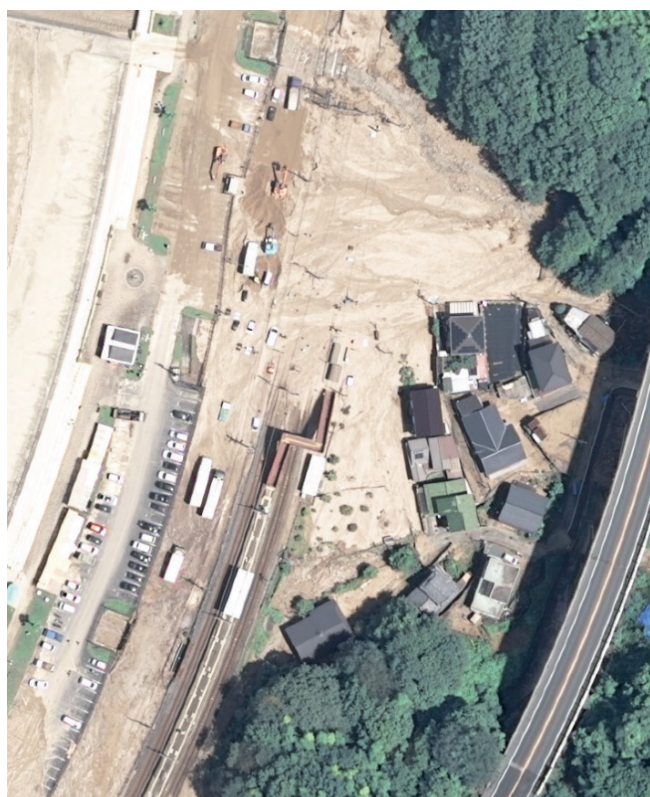
図-3 垂直写真の例(7/9 撮影 JR 呉線水尻駅付近)

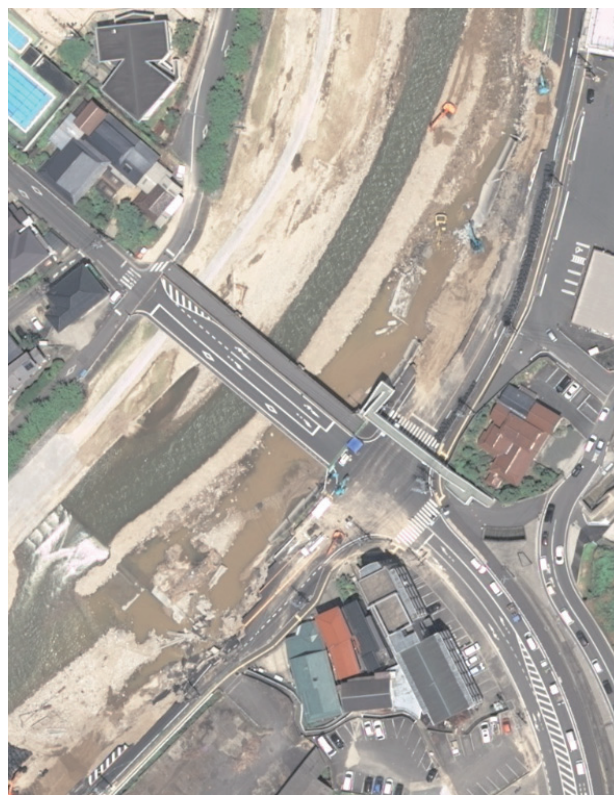
図-4 垂直写真の例(7/11 撮影 国道 2 号広島市安芸区中野東付近)

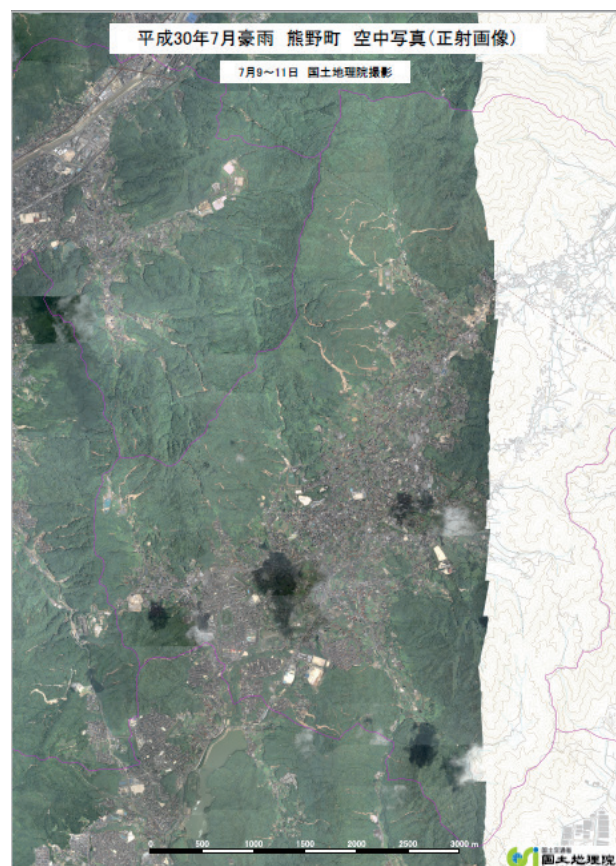
図-6 正射画像と地図を重ねた図(7/9～7/11 撮影 熊野町)
