## 令和元年東日本台風における国土地理院の対応 Responses of Geospatial Information Authority of Japan to the Typhoon Hagibis(1919)

### 企画部 防災推進室 Disaster Management Office, Planning Department

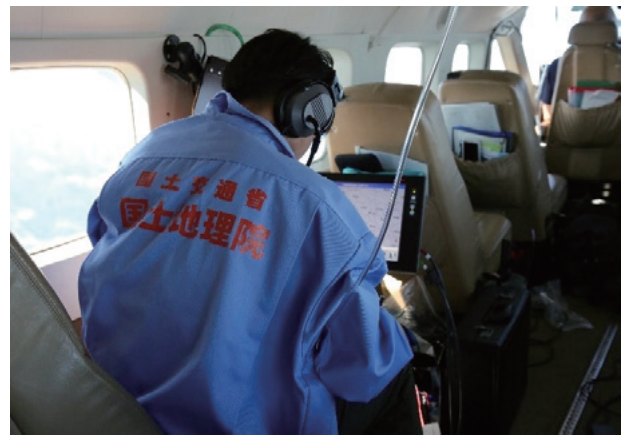
写真-1 測量用航空機「くにかぜⅢ」機内作業の様子

初動時の被害状況調査において、上空からの写真撮影は非常に有効な手段である。国土地理院は、測量用航空機「くにかぜⅢ」(以下「くにかぜⅢ」という。)を保有しており、通常は地図作成に必要な空中

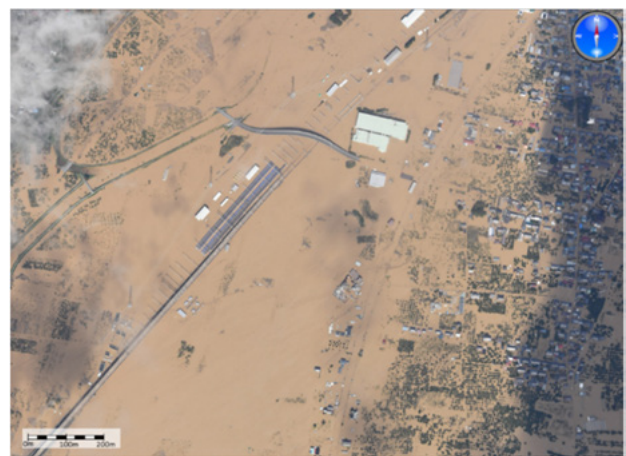
写真-2 測量用航空機「くにかぜⅢ」で撮影した長野県長野市大字赤沼付近の空中写真(10月13日撮影)

本災害では、台風が海上に抜け測量用航空機が飛行可能となった10月13日から空中写真撮影を開始した。「くにかぜⅢ」のほか協定に基づき民間測量会社とも協力し、10月21日までに10地区約3,500枚の空中写真を撮影した(写真-2)。

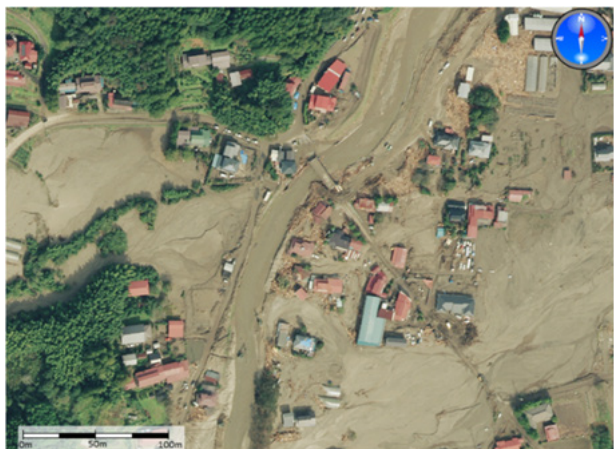
写真-3 宮城県丸森町宇和田西付近の被害状況

撮影範囲は、国による被害状況の取りまとめ報告、報道情報、関係機関への撮影要望の調査結果をもとに長野県、茨城県、福島県、宮城県等で国が管理する河川の決壊等による被害の大きかった地域とした。また、宮城県丸森町では、土砂災害が山地の広範囲で発生しているとの情報を本省砂防部から得られていたため、被害状況を確認するため町の大半をカバーする範囲を撮影した（写真-3）。撮影した空中写真は、航空機の着陸後速やかに国土地理院本院へデータ転送され、垂直写真（速報）は撮影当日または翌日に関係機関に提供するとともに国土地理院ホームページでも公開した。

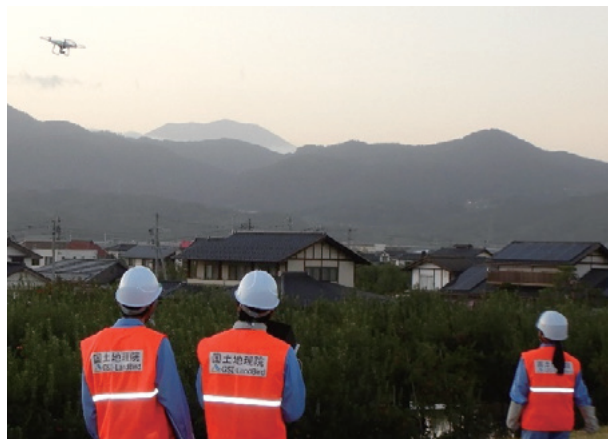
写真-4 長野県長野市大字穂保での GSI-LB の作業状況（左上が飛行する UAV）

東日本台風の被害状況調査においても、GSI-LB を国土地理院緊急災害対策派遣隊（国土地理院 TEC-FORCE）として現地に派遣し、くにかぜⅢによる空中写真撮影と並行して UAV による千曲川の浸水被

害状況調査を行った（写真-4）。

撮影にあたっては、北陸地方整備局の要望も踏まえ事前に調整し、撮影箇所は千曲川の破堤箇所及び浸水箇所を含めた。

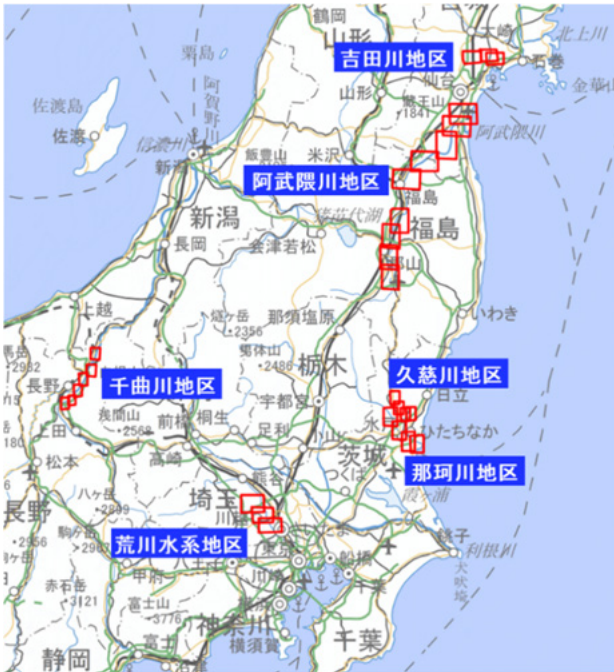
図-1 浸水推定図作成範囲

浸水範囲を把握するには測量用航空機等による空中写真撮影が有効であるが、光学画像の撮影は昼間に限られることや撮影対象地域の雲量等の制約がある。また、浸水や土砂崩れ等により交通が寸断された状況で職員が現地に赴き浸水被害を調査するのも困難かつ非効率である。一方で、インターネットの普及により発災当初から現地の映像が SNS に上げられるようになったことから、国土地理院はそれらの情報や報道情報及び国土交通省の災害対策用ヘリコプターの画像を手がかりに被害状況を推定した「浸水推定図」（令和元年 12 月改称、旧称は浸水推定段彩図）6 地区 29 面を公開した（図-1）。

浸水推定図は、浸水している範囲の縁の地点を画像等から確認し、標高データを用いてその地点の高さから浸水面を推定することにより浸水面から地表までの水深を色別に表現した図である。

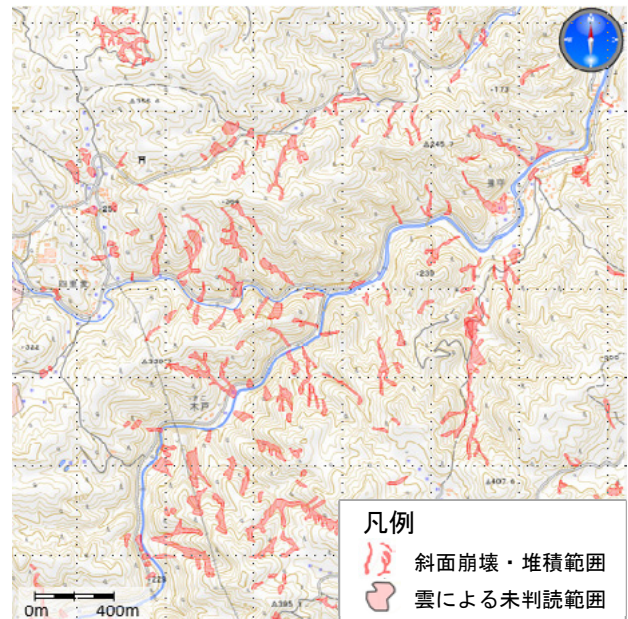
図-3 斜面崩壊・堆積分布図

関係機関が土砂災害の発生状況を迅速に把握することを目的に、10月20日～21日にかけて撮影された空中写真を利用して、今回の台風で生じたと考えられる土砂崩壊地等の地形変化箇所を判読・地図化し、「斜面崩壊・堆積分布図」を作成した(図-3).
