# 浸水判読をどこまで速くできるか ～時間と精度の両立に向けて～

国土地理院 地理地殻活動研究センター  
地理情報解析研究室

**研究目的：**  
浸水判読の時間と精度の  
トレードオフの打破を目指す

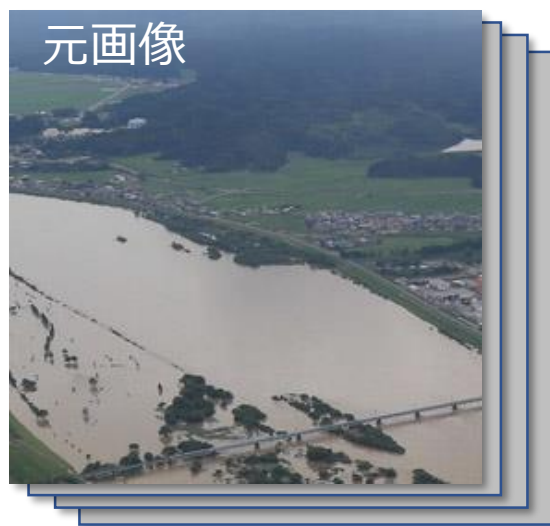
### ① 深層学習用教師データの作成

濁水部の災害画像の収集  
(286×286画素、RGB)、  
ラベル付け

2100枚の教師データを準備  
(平成30年7月豪雨までの画像)

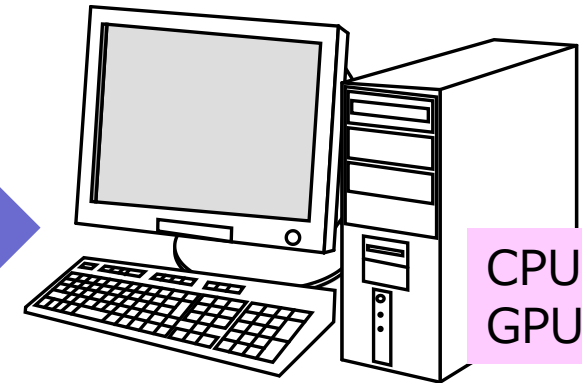
国土地理院のPC

CPU 24コア  
GPU 48GB×8

伝送開始をトリガーに、自動的に処理を開始

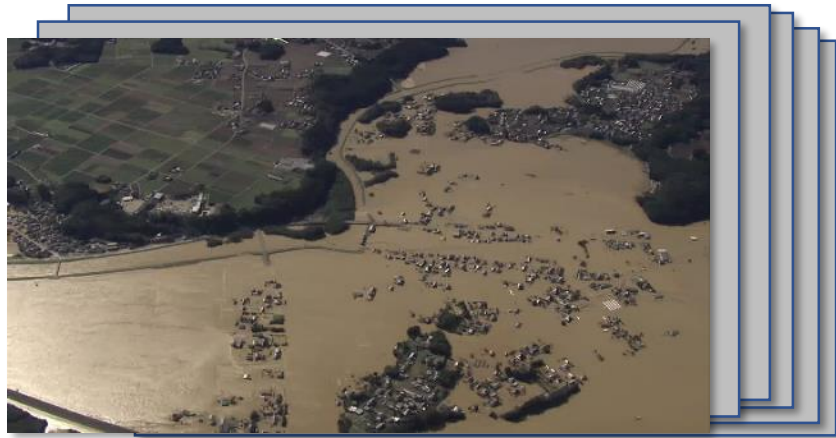
静止画像（1秒ごとの防災ヘリの  
撮影画像）

撮影中、リアルタイムで伝送されてくる  
映像から1秒毎の静止画像を抽出

深層学習による浸水検出器を用いた画素単位の分類（濁水かそうでないか）

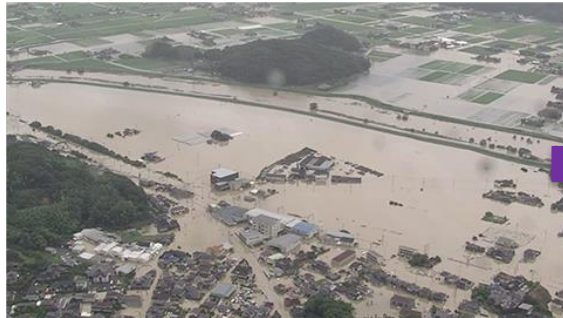
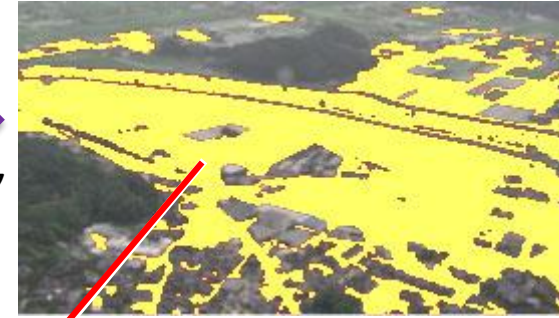
サンプル画像  
令和元年8月28日はるかぜ号(九州地整)撮影

検証用元画像

AIによる検出結果（推論結果）

検証データ（正解）

スコア  
算出

- ① 適合率 (Precision) =  $TP / (TP + FP)$
- ② 再現率 (Recall) =  $TP / (TP + FN)$

③ F値 (スコア) =  $\frac{2 \times \text{Recall} \times \text{Precision}}{(\text{Recall} + \text{Precision})}$

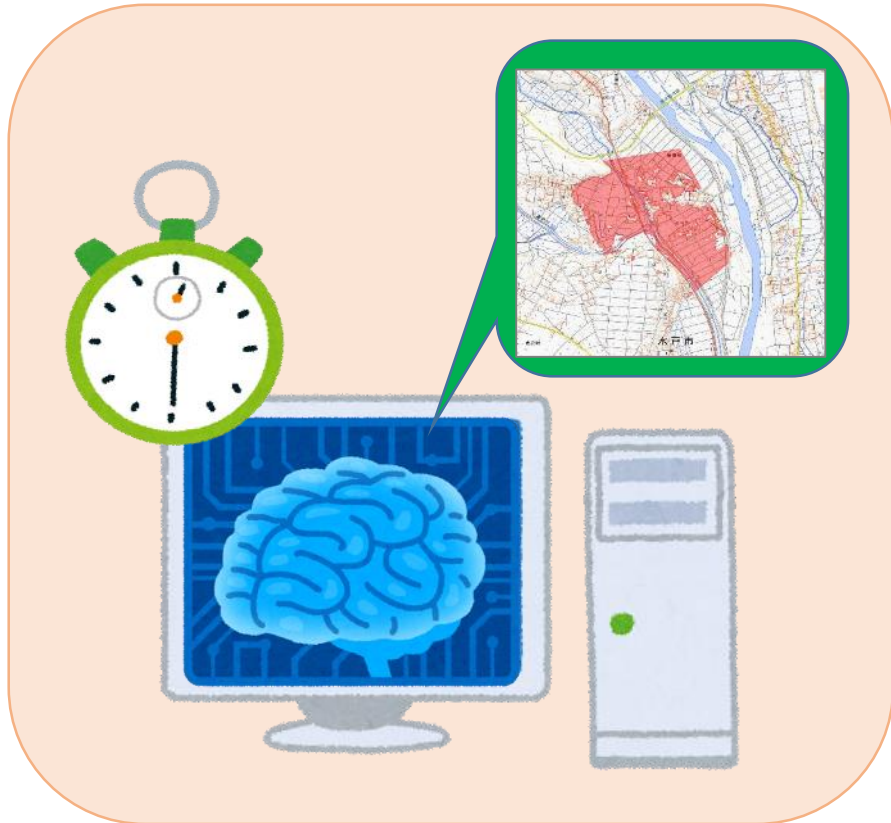
他のフライトの処理結果も用いた抽出性能評価から

- ◆ 誤抽出は少ないが、グラウンドやメガソーラーの誤抽出が一定量見られる。  
また、教師データ（昼間の茶色く濁った水）と色合いが異なる浸水領域の抽出は弱い。  
→学習用データの追加が必要
- ◆ 地図に投影する工程の問題、つまり浸水領域データの位置ずれがまだ大きい（下記）

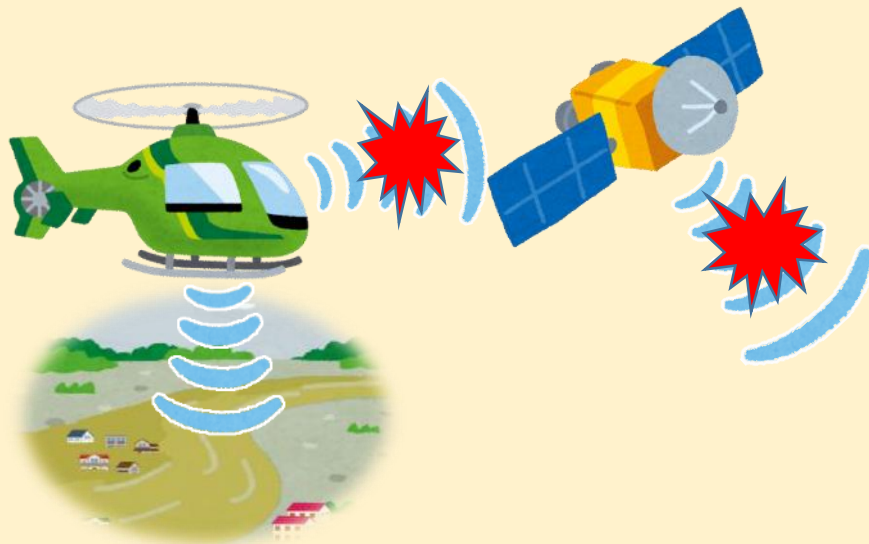
- ・ヘリの位置情報の誤差  
浸水領域の位置ずれ
- ・電波状態不良  
映像のフリーズによる大幅な位置ずれ
- ・カメラの急な動き  
カメラ角度情報とのタイムラグによる大幅な位置ずれ
