# 東北地方太平洋沖地震 (M9.0) 後の地殻変動 (時系列) (1)

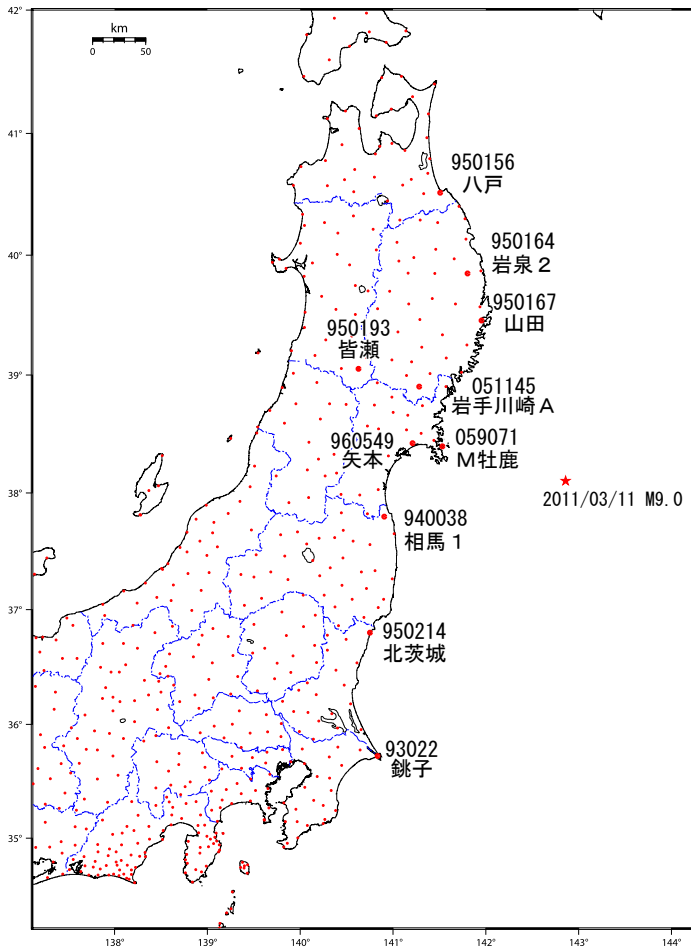
配点図

観測局情報

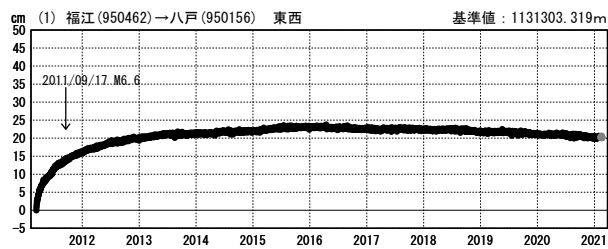
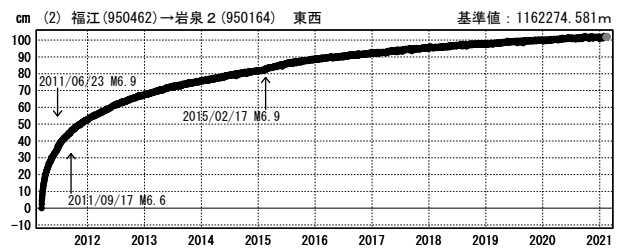
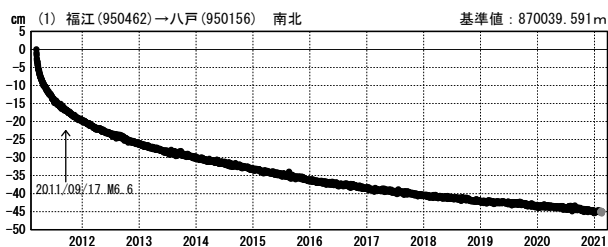
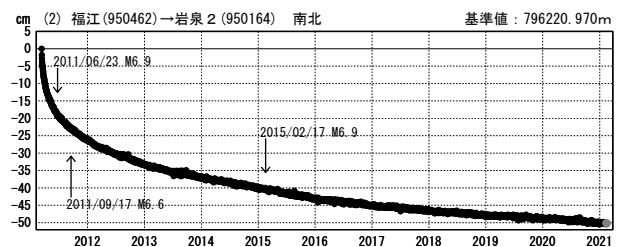
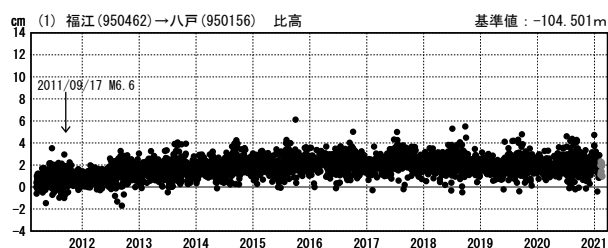
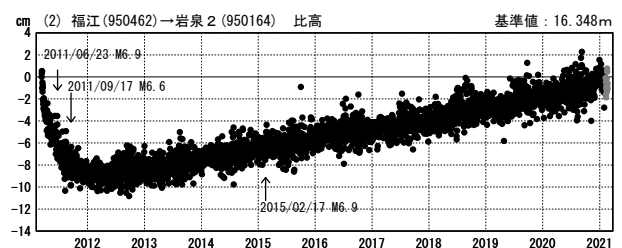
成分変化グラフ

期間: 2011/03/12~2021/02/20 JST

●---[F3:最終解] ●---[R3:速報解]
