# 空から日本を見つめ続けて60年 ー測量用航空機くにかぜのあゆみと最近の取組ー

**国土地理院基本図情報部  
画像調査課  
菅野 秀秋**

## (1) くにかぜ60年のあゆみ

## (2) くにかぜⅢによる最近の取組

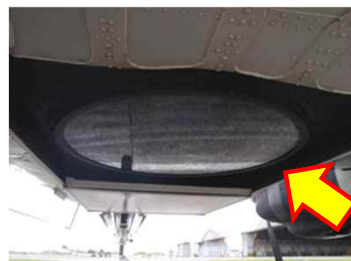
与圧方式のため、機体底部はガラスで閉じられていた

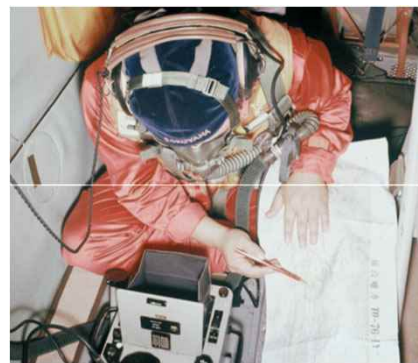
装填側と巻取側の  
マガジンがあり  
機内でフィルムの  
交換ができた

くにかぜでの撮影の様子

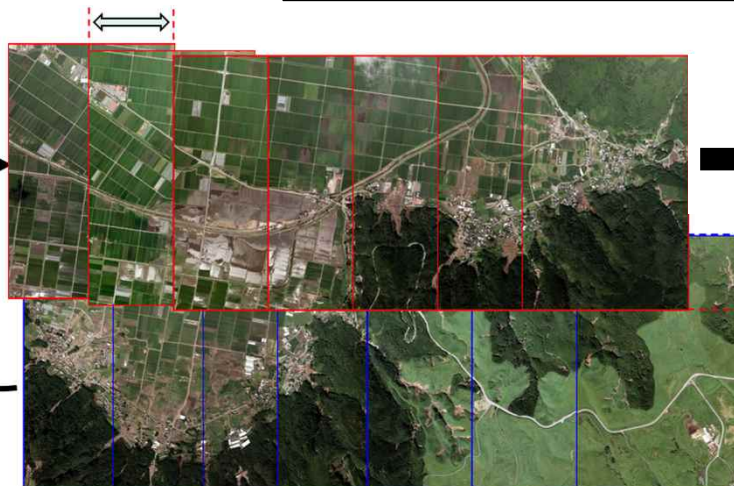
機体に搭載したGNSS受信装置とIMU装置  
(慣性計測装置) により位置と姿勢を記録

隣接写真との重複  
(オーバーラップ)

予め設定した飛行コース上で撮影範囲が重複  
するように撮影することで3次元計測が可能

隣接コース  
との重複  
(サイドラップ)

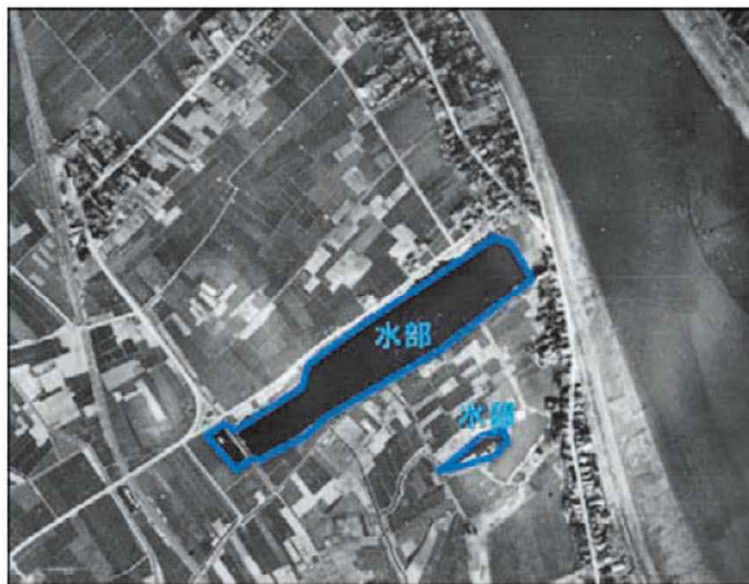
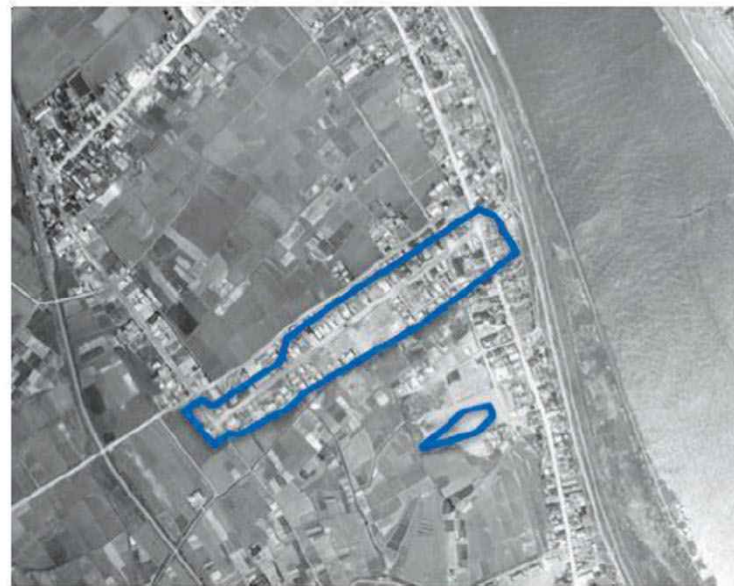
(東日本大震災で液状化被害が生じていた地域の例)  
被害の大きかった場所は旧河道の沼を埋め立てた土地であることがわかる

1947年 米軍撮影

1962年撮影

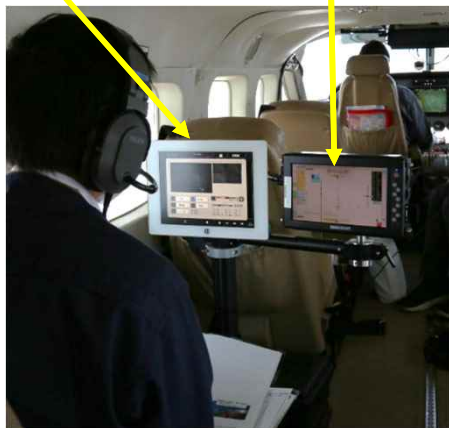
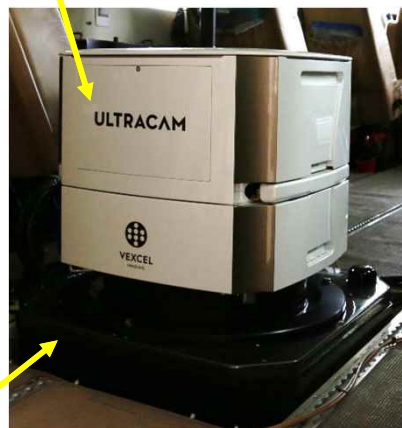
〔撮影するコースの選択や  
撮影した画像を表示〕

カメラ操作  
ディスプレイ

コース誘導  
ディスプレイ

IMU  
(慣性計測装置)

〔飛行機の傾きを  
を正確に計測〕

〔機体の下から見  
たレンズ群〕

カメラ本体

カメラ架台

〔機体の傾きに応じて  
カメラを水平に保つ〕

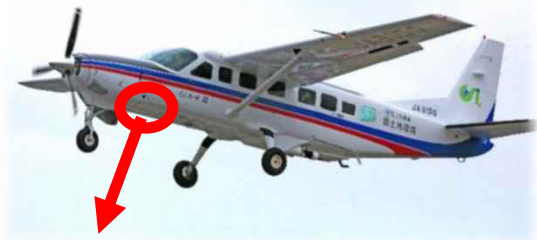
一眼レフカメラは、機体中央付近のビューファインダー孔に、直下に向けて設置

(外側部)

(内側部)

(直下に向けて設置)

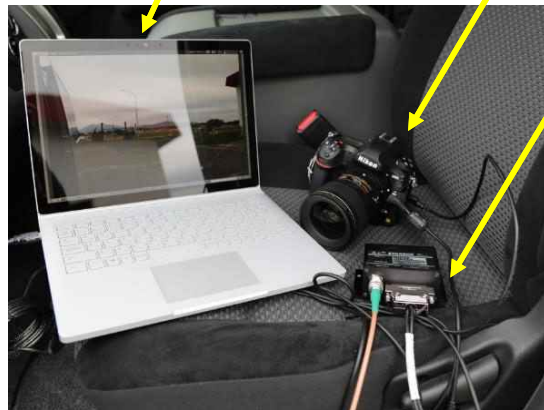
〔撮影された写真は、JPEGファイルとして  
随時カメラからPCへ伝送される。〕

カメラ操作PC

カメラ本体  
(Nikon D850)

GNSS受信機

機体のアンテナから信号を受信し、写真に位置情報を付与する。

〔シャッターは時間で設定。  
オーバーラップ60%以上を確保。〕

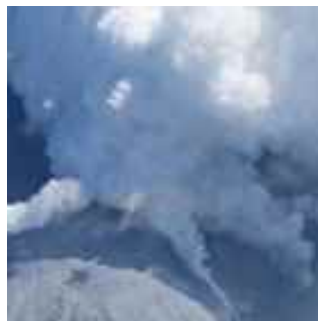
火山噴火時

光学センサー

噴煙の影響を受ける

火口が確認できない

合成開口レーダー（SAR）

噴煙の影響を受けない

雲や噴煙があっても火口を確認できる

雲や噴煙を透過
