# 地理院地図で見る地形と災害

## 災害時の航空写真などを用いた教材の提案

国土地理院 地理地殻活動研究センター

## 平成27年9月関東・東北豪雨

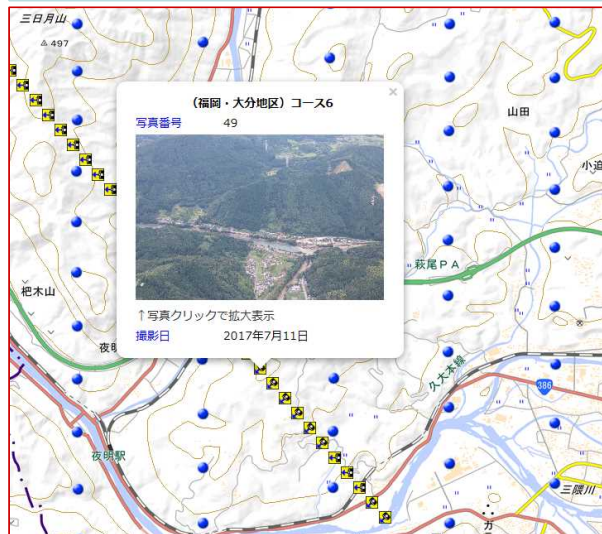
### 斜め写真の表示例

写真撮影位置と方向を黄色い四角の記号で

いずれも、平成29年7月九州北部豪雨の例

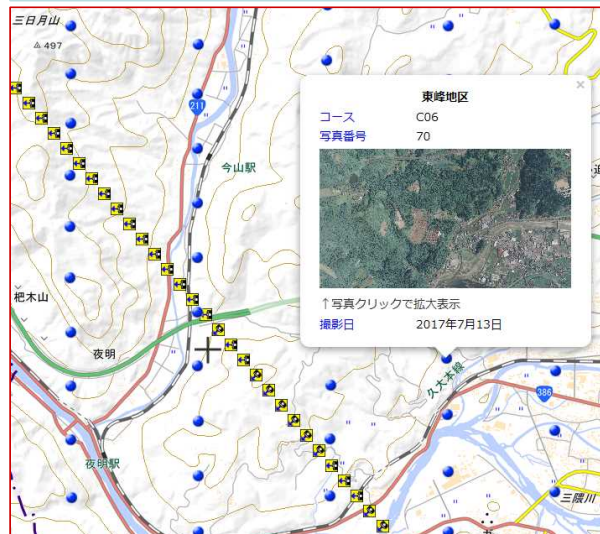
### 鉛直写真の表示例

写真撮影位置を青い丸の記号で

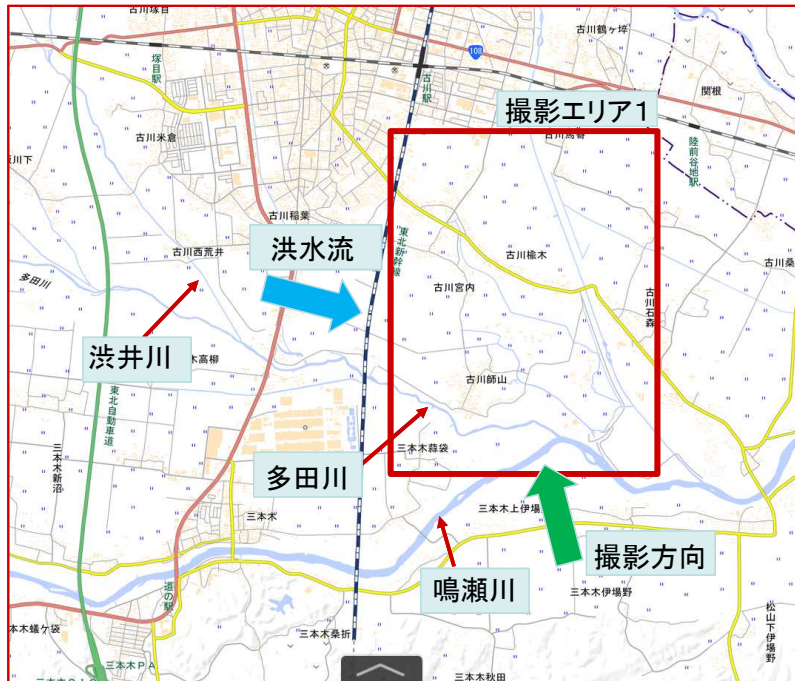
次に紹介する斜め写真  
のエリアを図示したもの

浸水エリアを南から撮影

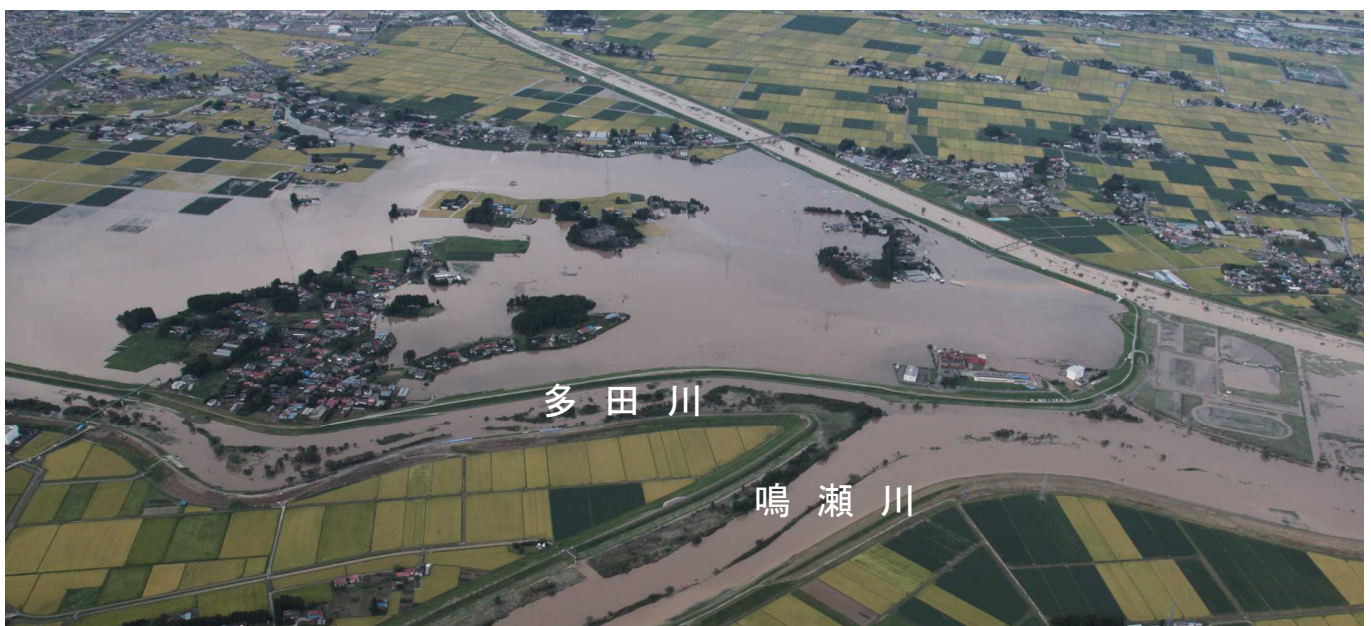
平成27年9月11日撮影 斜め写真

課題 地域が一律に浸水しているわけではない  
浸水していないところもある → どうしてか？

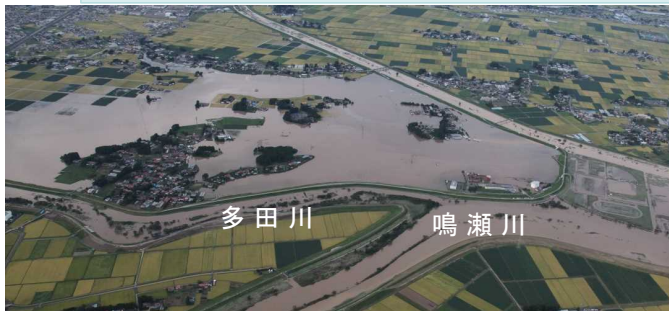
まずは、**地形図**と比べてみよう  
等高線から**未浸水域は高い土地**？

→ 地図記号から浸水は**水田地帯**  
→ 高さを詳しく**ビジュアル**に見たい  
→ **色別標高図**

水田の記号

うす茶の細い線  
は等高線

撮影方向

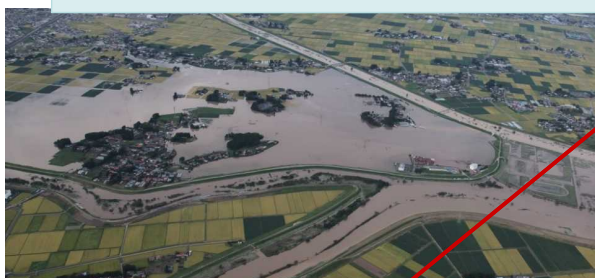
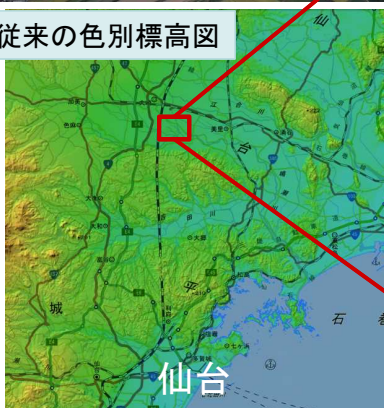
従来の色別標高図

従来の色別標高図では、山地の表現が主目的で、しかも**色の割り当てが固定**されているため、平野の**微小な地形**が見づらい  
→ 新機能 **自分で作る色別標高図**（標高に対して自由な色の割り当て）

従来の色別標高図では、  
**平野部は緑一色**になってしまう！

撮影方向

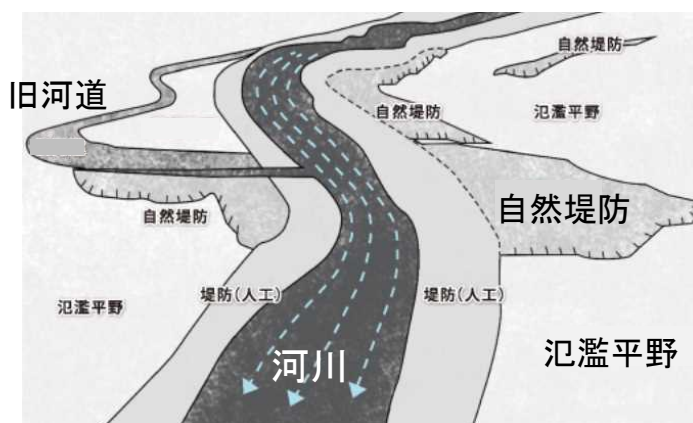
### 氾濫平野で河川がつくる地形

#### 氾濫平野(氾濫原)

河川の氾濫が及ぶ低地

#### 自然堤防

洪水で運ばれた砂礫による微小な高まり

#### 旧河道

過去の河川流路

このほか、後背湿地などがある

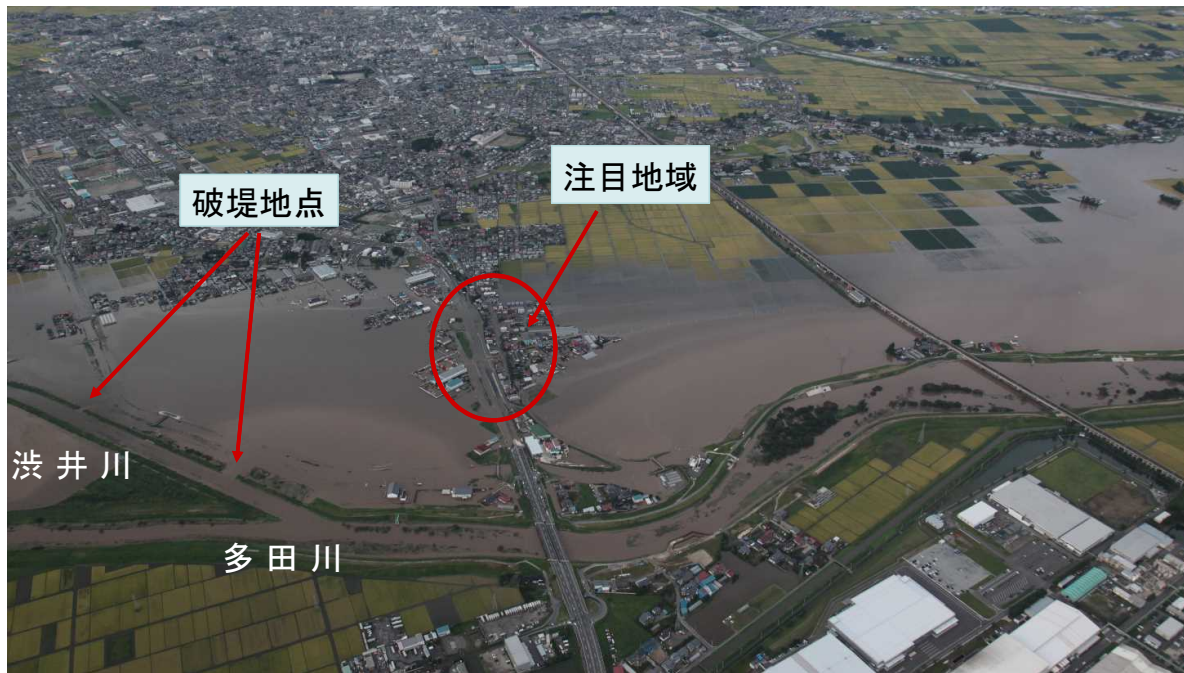
平成27年9月11日撮影 斜め写真

破堤地点ごく近傍が要因の一つとなり、自然堤防も浸水したとみられる

→ 自然堤防は絶対に安全とはいえない

自然堤防は洪水で運ばれた砂礫により、できた微小な高まりであり、被害を受けにくい程度のもの

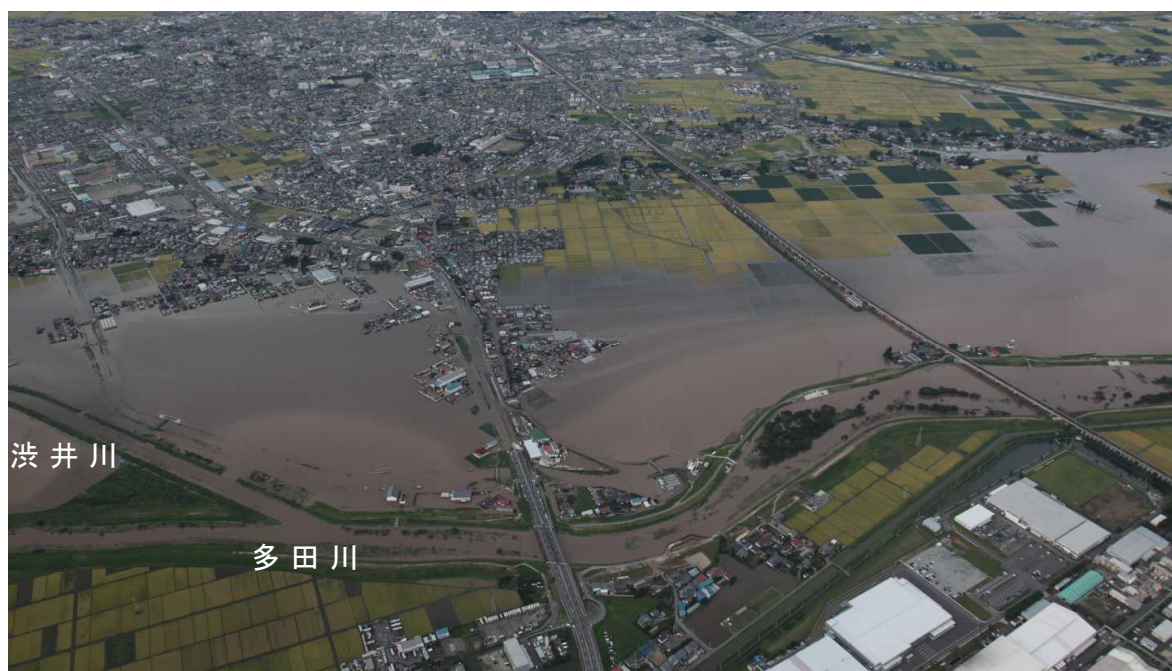
平成27年9月11日撮影 斜め写真

なぜ、そこで破堤したのか 本川との合流は何か関係があるだろうか

洪水の水流の色に着目すると何か言えないか 本川から支川への逆流はないか など

多田川と渋井川の水流の色は異なる

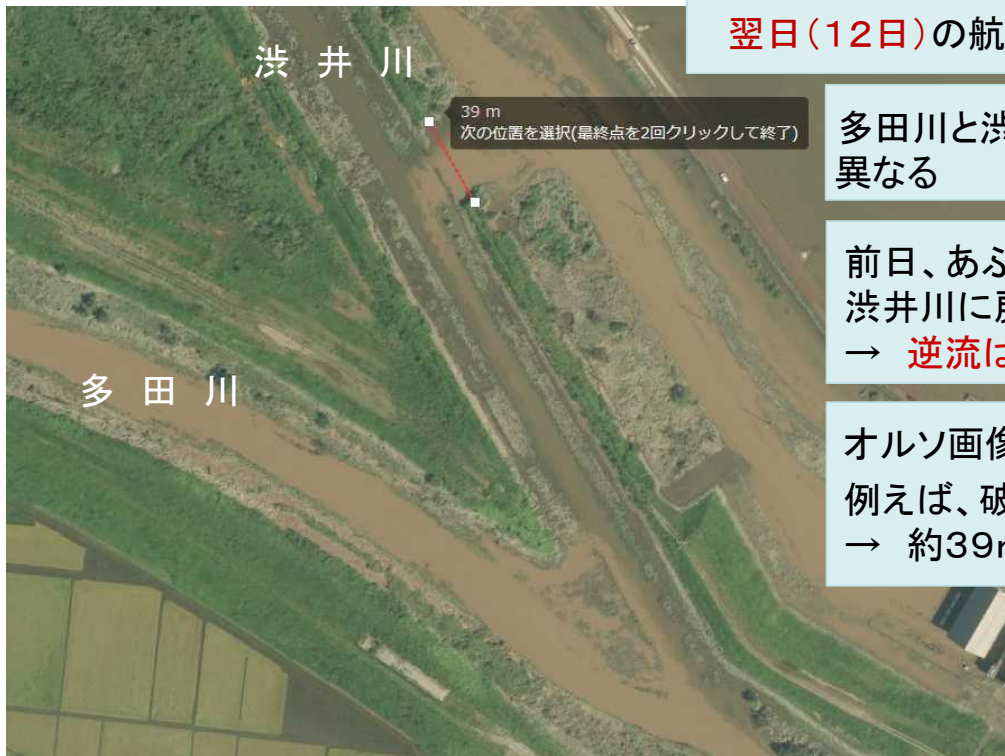
翌日(12日)の航空写真(オルソ画像)

前日、あふれた多田川の水が渋井川に戻っている  
→ 逆流はあった

オルソ画像であれば計測可能  
例えば、破堤幅も分かる  
→ 約39m

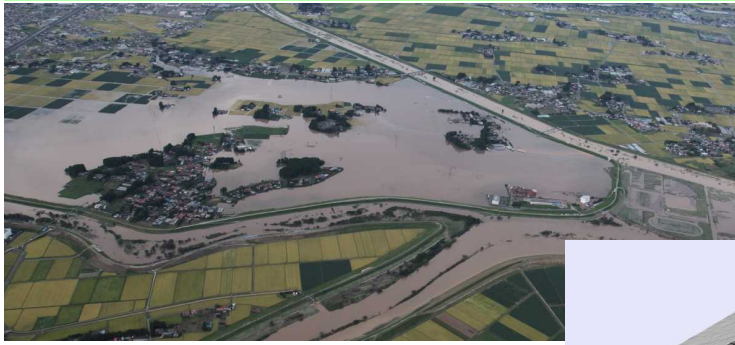
← 斜め写真

陰影起伏図の3D(高さ5倍) →

←  
治水地形分類図＋陰影起伏図の3D  
(高さ5倍)
