## 自然災害伝承碑と地形との関係についての研究（第2年次）

地理地殻活動研究センター

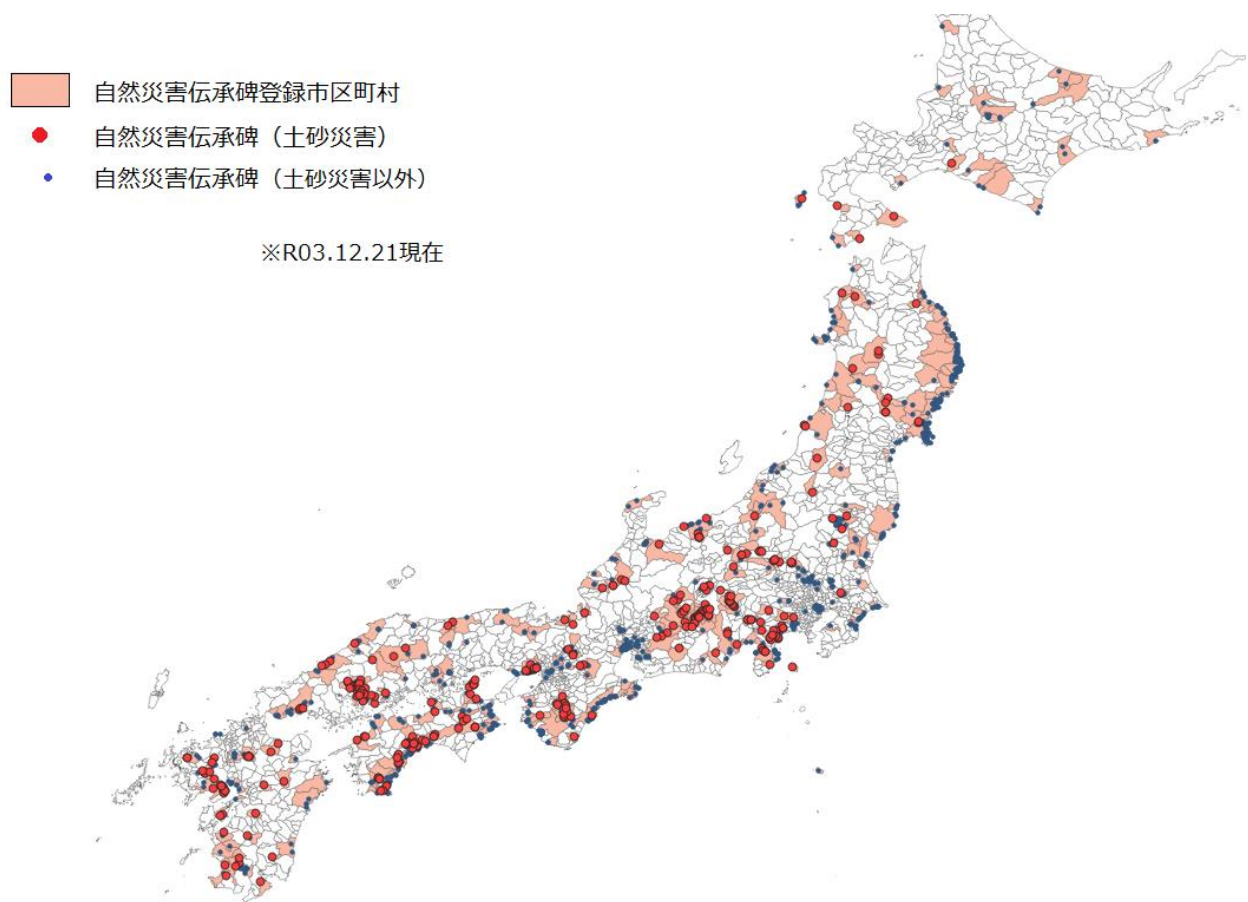
地理院地図に掲載されている自然災害伝承碑は、令和3年12月21日現在で358市区町村から1200基となっている。図-1には伝承碑を登録している市区町村と、地理院地図に掲載されている伝承碑の分布を示した。このうち土砂災害を対象とした伝承碑について相対的に大きなシンボルで表示した。土砂災害を対象とした伝承碑（以下単に「伝承碑（土砂災害）」という。）の分布範囲は図-1のとおり北海道南部から九州南部となっている。

図-1 地理院地図に掲載された自然災害伝承碑の分布（令和 3 年 12 月 21 日現在）

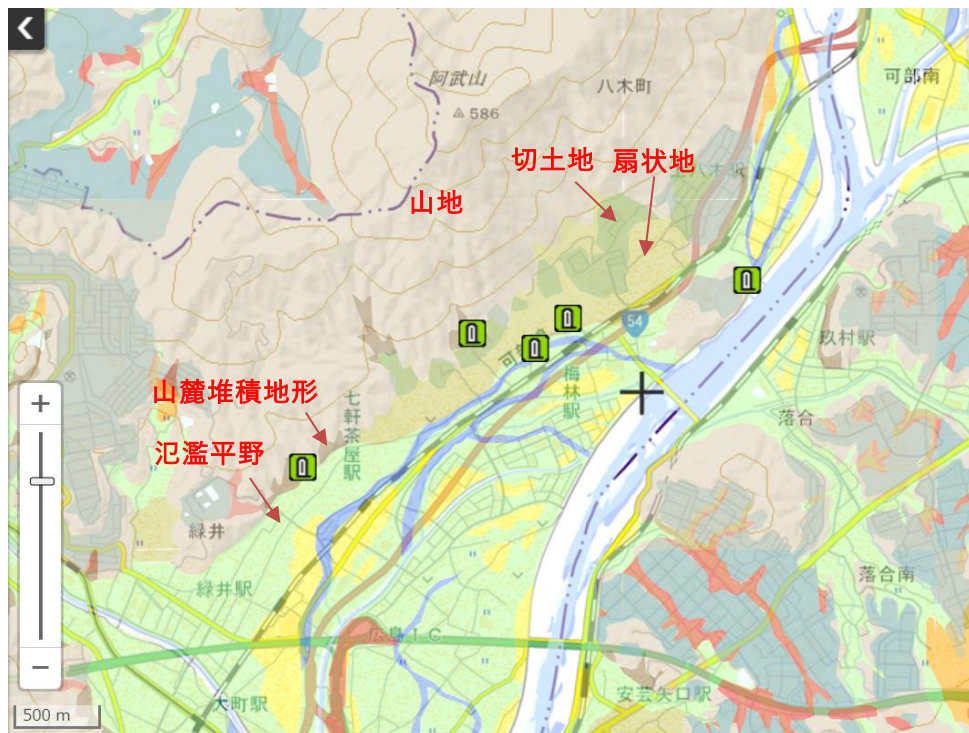
広島市周辺は、豪雨に伴う土砂災害が頻繁に発生する場所であり、平成 30 年 7 月のいわゆる「西日本豪雨」でも甚大な被害を受けたことは記憶に新しい。図-2 には平成 26 年 8 月豪雨で被害を受けた広島市周辺の地形分類と伝承碑（土砂災害）の分布との関係を示した。

伝承碑は山麓堆積地形、扇状地（切土地を含む）などに分布している。これらの地形は土石流による土砂等が堆積しているところであり、豪雨などによる過去の土砂災害の発生を示唆している。

図-2 広島市周辺地区における地形分類と伝承碑（土砂災害）の分布（地理院地図）

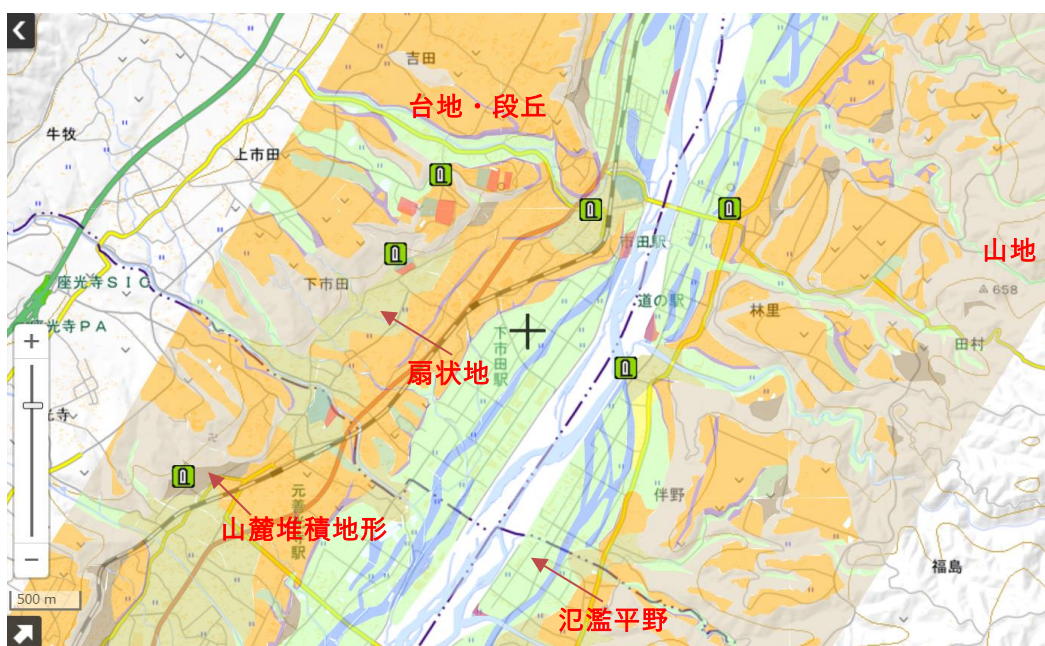
長野県飯田市やその周辺は、昭和 36 年梅雨前線豪雨で多くの被害を出しており、その関連で伝承碑（土砂災害）が多数建立されている（図-3）。

伝承碑は山麓堆積地形、扇状地、台地などに分布している。しかしながら、台地に存在しているものは、その場所が被災したわけではなく、その周辺で大きな被害が出たことを示している。このため、広島市周辺のケースと同様に、伝承碑が指し示す場所は、豪雨などによる過去の土砂の堆積により地形が形成されたことを示唆している。

図-3 飯田市周辺地区における地形分類と伝承碑（土砂災害）の分布（地理院地図）
