# SAR 干渉解析により明らかになった 非起震性地表変動による地形形成プロセスの解明（第 2 年次）

地理地殻活動研究センター

地理情報解析研究室 中埜 貴元

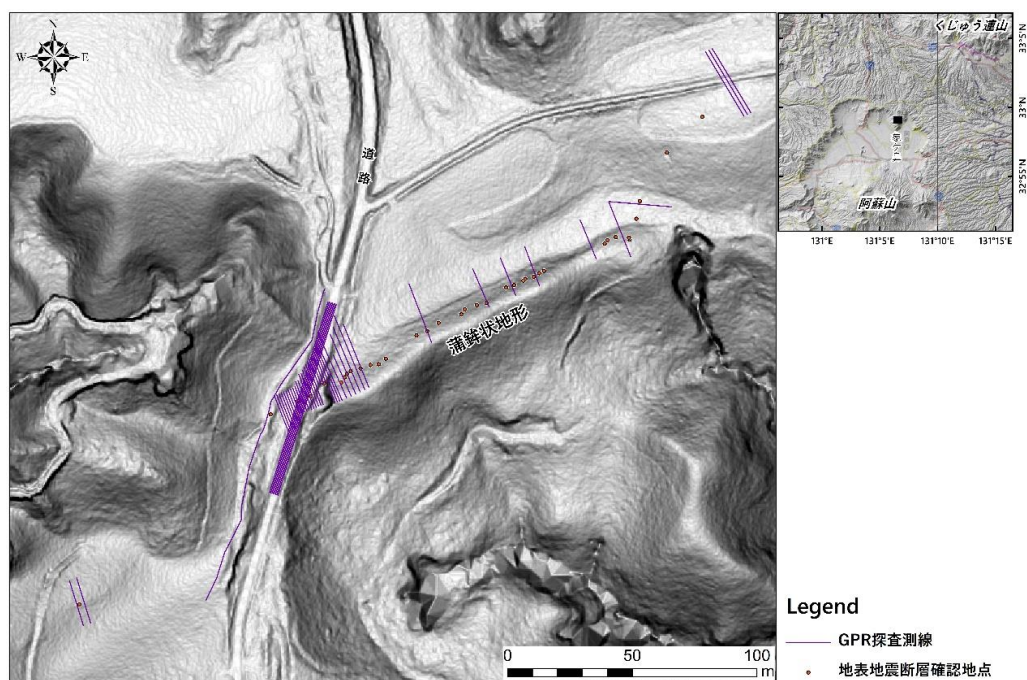
図-1 調査地点及び GPR 探査測線配置図。背景は地震後の航空レーザ DEM による陰影起伏図。

を確認していた（中埜，2021）。国土地理院の活断層図「阿蘇」（鈴木ほか，2017）では，この地点には活断層は取得されていないが，南北方向の道路の東側には蒲鉾状の地形があり，地表地震断層の開口段差亀裂はこの蒲鉾状地形の北側斜面に沿って現れている（図-1）。また，道路脇の壁面露頭において，1997年に一の宮町（現・阿蘇市）教育委員会により実施された象ヶ鼻 D 遺跡第 1 次発掘調査概要報告書（一の宮町教育委員会，1998）において，北東-南

現地調査は，研究全体としては 2021 年 4 月 28 日～5 月 3 日，同年 9 月 29 日～10 月 2 日，同年 11 月 24 日～28 日，2022 年 2 月 24～27 日の 4 回実施され，筆者はそのうちの 1 回目と 3 回目の 2 回参画した。1 回目の調査では GPR 探査を，3 回目の調査では露頭の観察を中心に実施した。GPR 探査では，図-1 に示す 57 測線で探査を実施し，その後それらのデータを解析した。壁面露頭の観察は，通常の活断層のトレンチ調査で実施される壁面観察と同様の手法で行い，他の調査メンバーが中心となって実施したスケッチを補足する形で行った。また，壁面露頭の写真を多数撮影して，SfM ステレオ写真測量技術を用いて，露頭の 3D モデルを作成した（図-2）。この壁面露頭観察では，蒲鉾状地形上の開口段差亀裂とつながるような新鮮な開口亀裂が多数確認でき，平成 28 年（2016 年）熊本地震時に生じた開口亀裂と考えられた。これらの詳細は宇根ほか（2022）で報告されていることから，本稿では GPR 探査の結果を中心に概要を報告する。

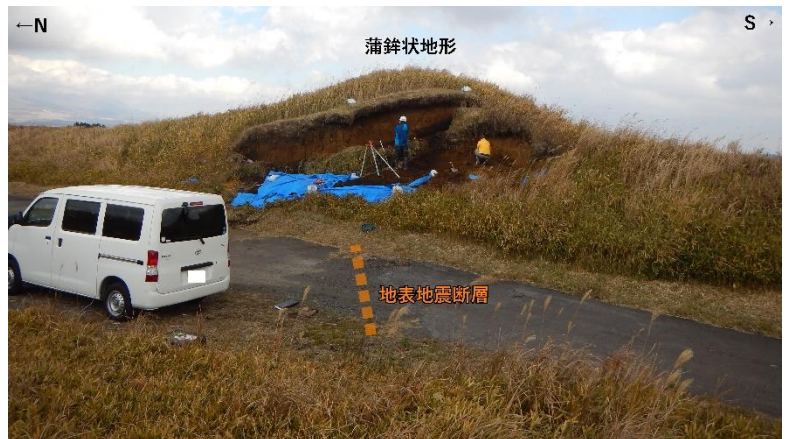
写真-1 道路脇の壁面露頭全景

令和 3 年度は、前年度に調査サイトとして選定した象ヶ鼻サイト（図-1）にて、道路脇の壁面露頭（写真-1）の整形と観察、浅部地下構造を推定するための GPR 探査を中心に実施した。同サイトでは、平成 28 年（2016 年）熊本地震後の現地調査で、道路を横断する地表地震断層が確認されており（中埜ほか、2018）、また、昨年度の調査でその延長上の牧草地内で多くの開口段差亀裂（地表地震断層）

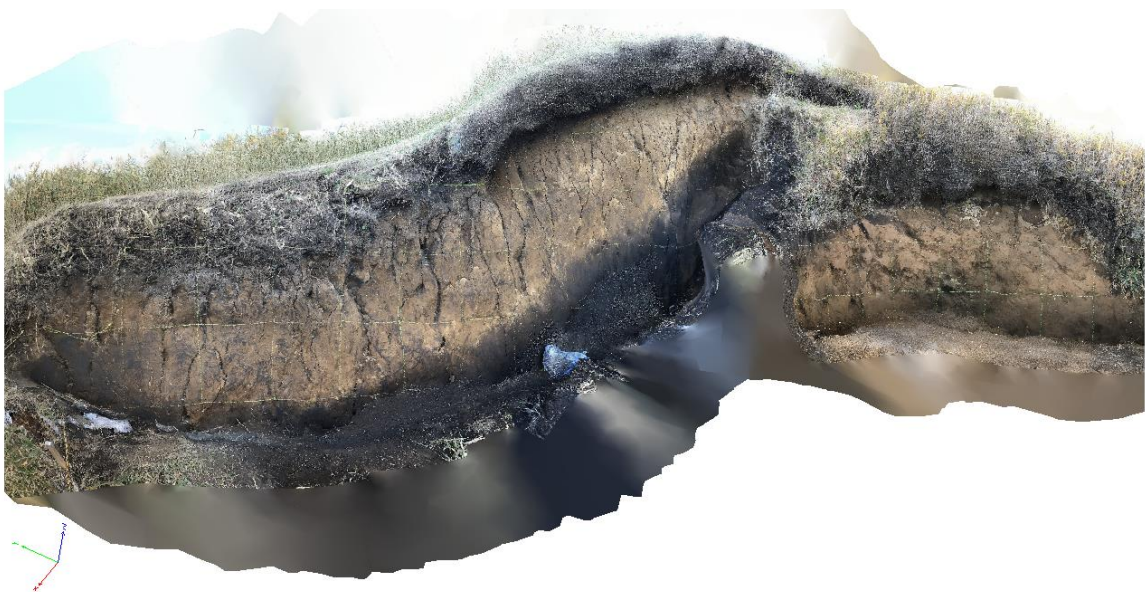
図-2 壁面露頭の 3D モデル

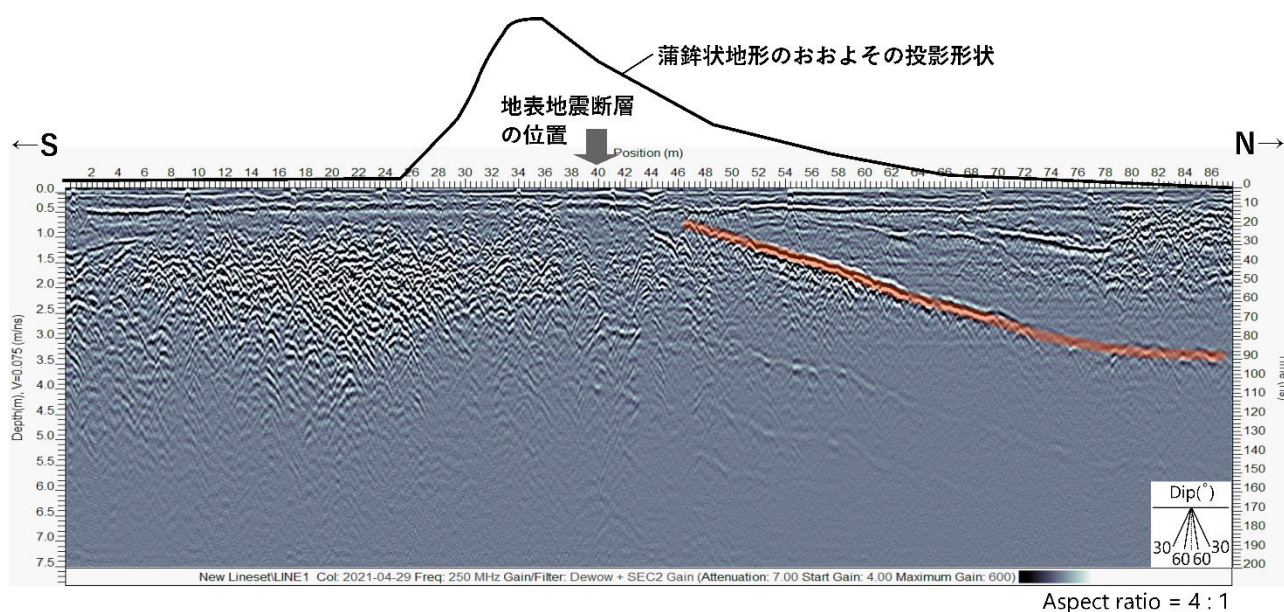
地表地震断層が横断する南北方向の道路上での GPR 探査プロファイルを図-3 に示す．この探査プロファイルでは地下 5m 付近まで反射が得られており，構造を識別することが可能である．この測線は，水平距離 40m 地点付近で地表地震断層と交差するが，その付近から北に向かって傾き下がる明瞭な反射面が確認できる（図-3 橙色線）．この探査プロファイルと壁面露頭のスケッチ及び別途実施された簡易ボーリングの結果との対比は十分にできていないが，予察的な比較では，この北に向かって傾き下がる明瞭な反射面は，特定の火山灰層を捉えたものと考えられる．この火山灰層は，断層変位によって形成された蒲鉾状の地形の断面の基部に相当するが，この変位が地下 3m 程度の層準まで及んでおり，大きな変位の累積があることが伺える．その他の測線でも部分的に明瞭な反射面が得られたが，地表に笹が繁茂していた部分は探査条件が悪く，明確な構造が得られていないため，上記以外の解釈には至っていない．

図-3 南北方向道路上の GPR 探査プロファイル

平成 28 年（2016 年）熊本地震に伴う非起震性地表変動のうち，象ヶ鼻サイトにおいて GPR 探査や壁面露頭観察等の現地調査を実施した．GPR 探査では地下 5m 程度までの浅部地下構造を捉えることができ，断層変位が地下 3m 程度の層準まで及んでいることが確認できた．今後は，多数取得した GPR 探査プロファイルを結合することで，3 次元的な構造の可視化を行う予定である．
