# 火山泥流・土石流

## 十勝岳

# 火砕流・火山泥流

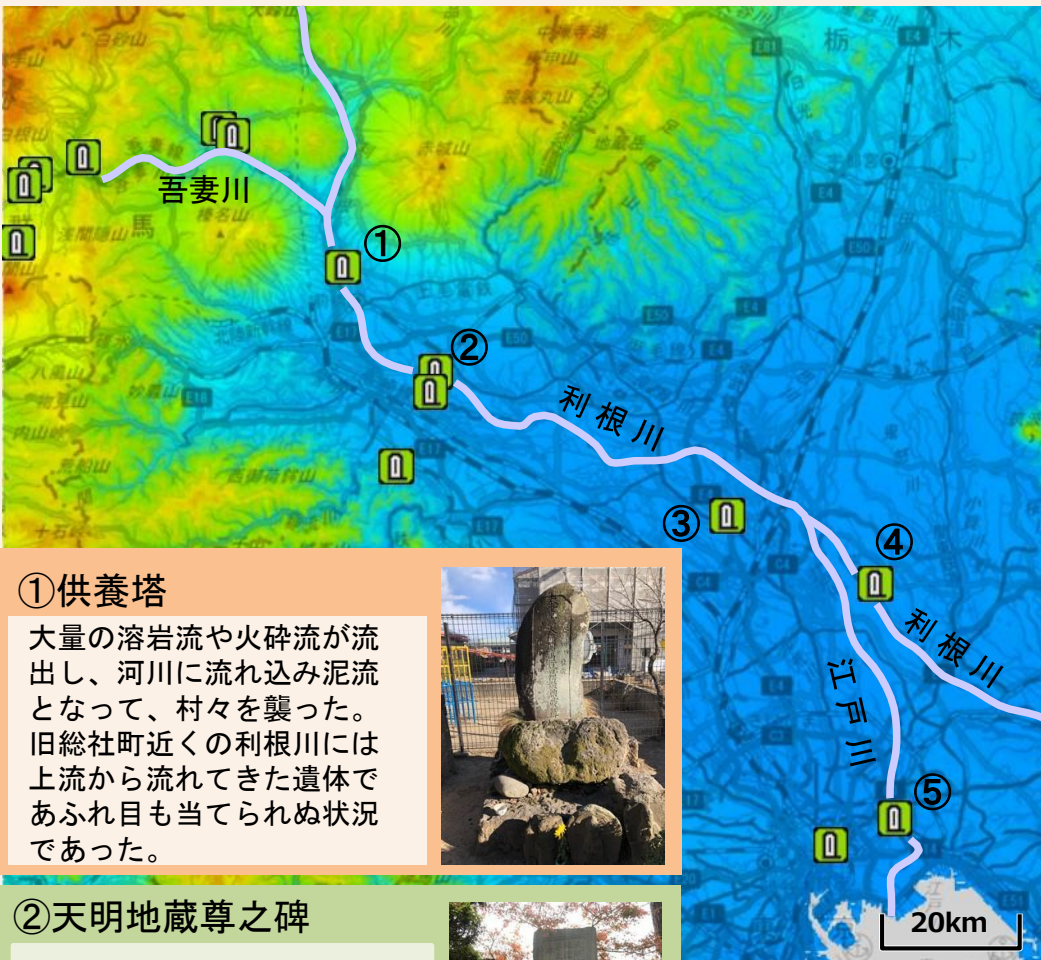
### 自然災害伝承碑(火山災害)

天明泥流が流れ下った吾妻川、利根川、江戸川沿いには供養塔などが多数建立されているよ。
