# 浅間山周辺の地殻変動

—GEONET(電子基準点等)による連続観測結果—

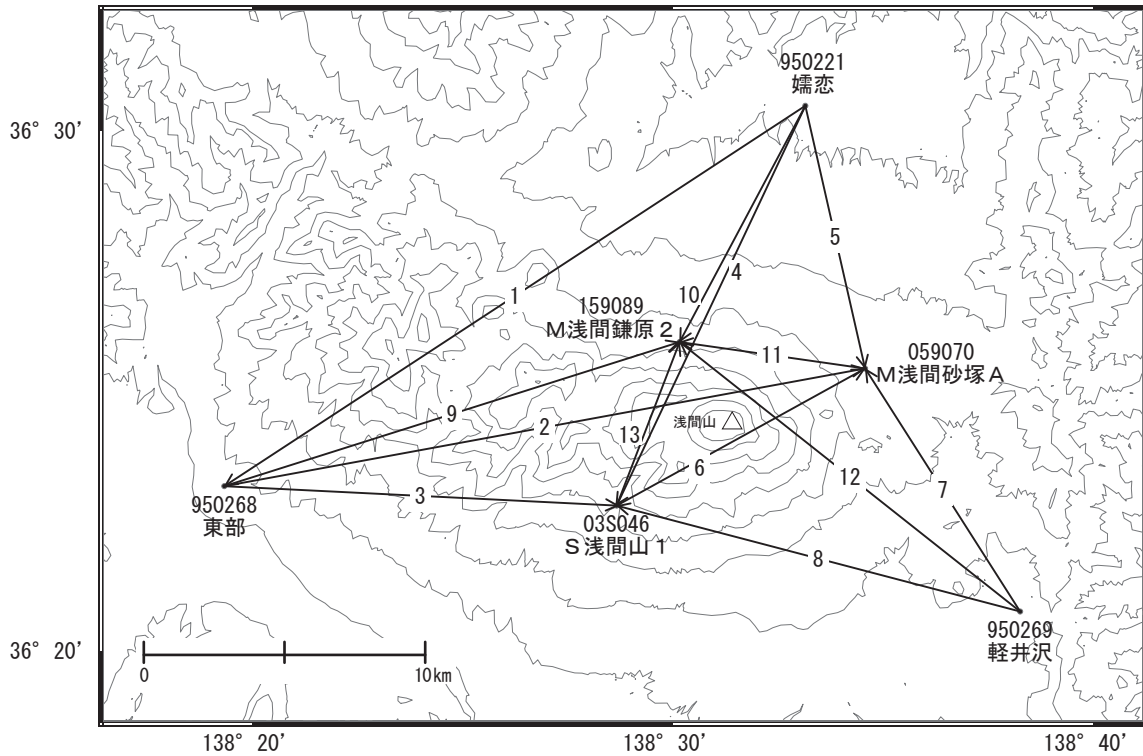
浅間山周辺 GNSS連続観測基線図

顕著な地殻変動は観測されていません。

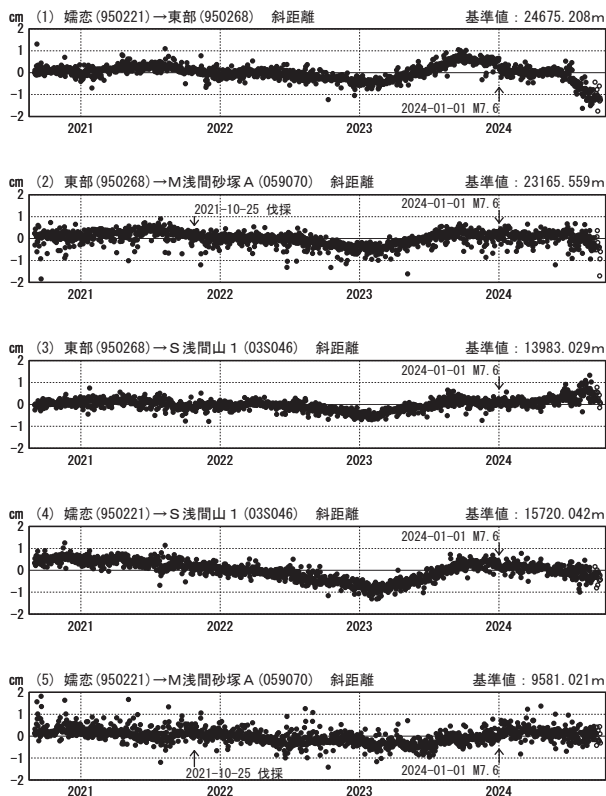
基線変化グラフ

期間: 2020-09-01~2024-09-22 JST

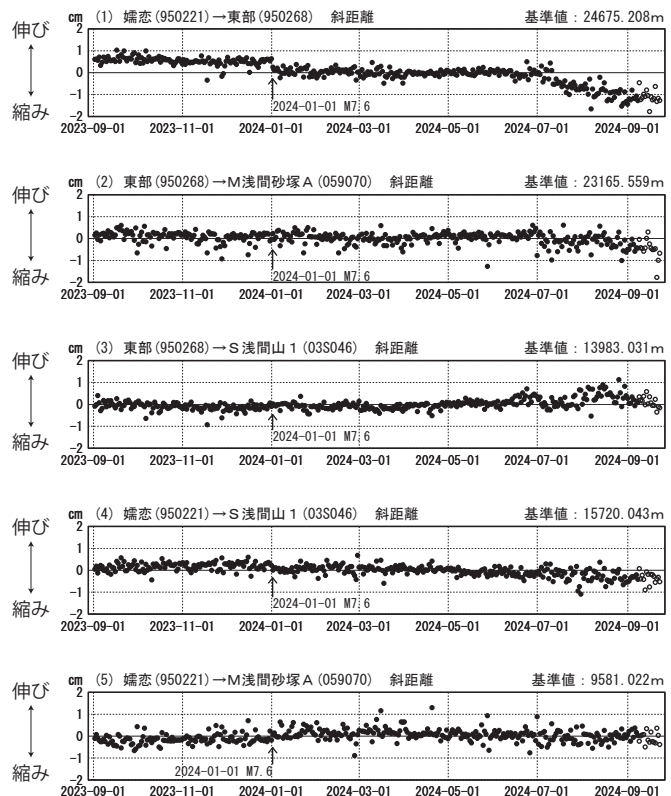
基線変化グラフ

期間: 2023-09-01~2024-09-22 JST

●—[F5:最終解] ○—[R5:速報解]

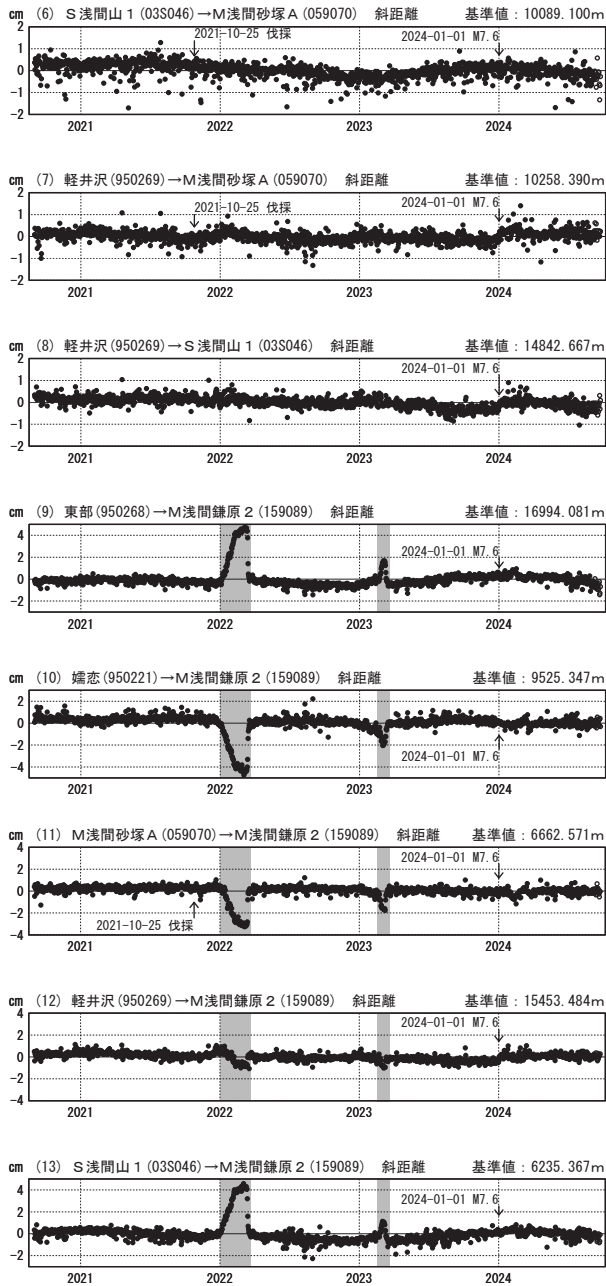
## 基線変化グラフ

期間：2020-09-01～2024-09-22 JST

●---[F5:最終解] ○---[R5:速報解]

(注) 一部基線で令和6年能登半島地震の影響が見られます。

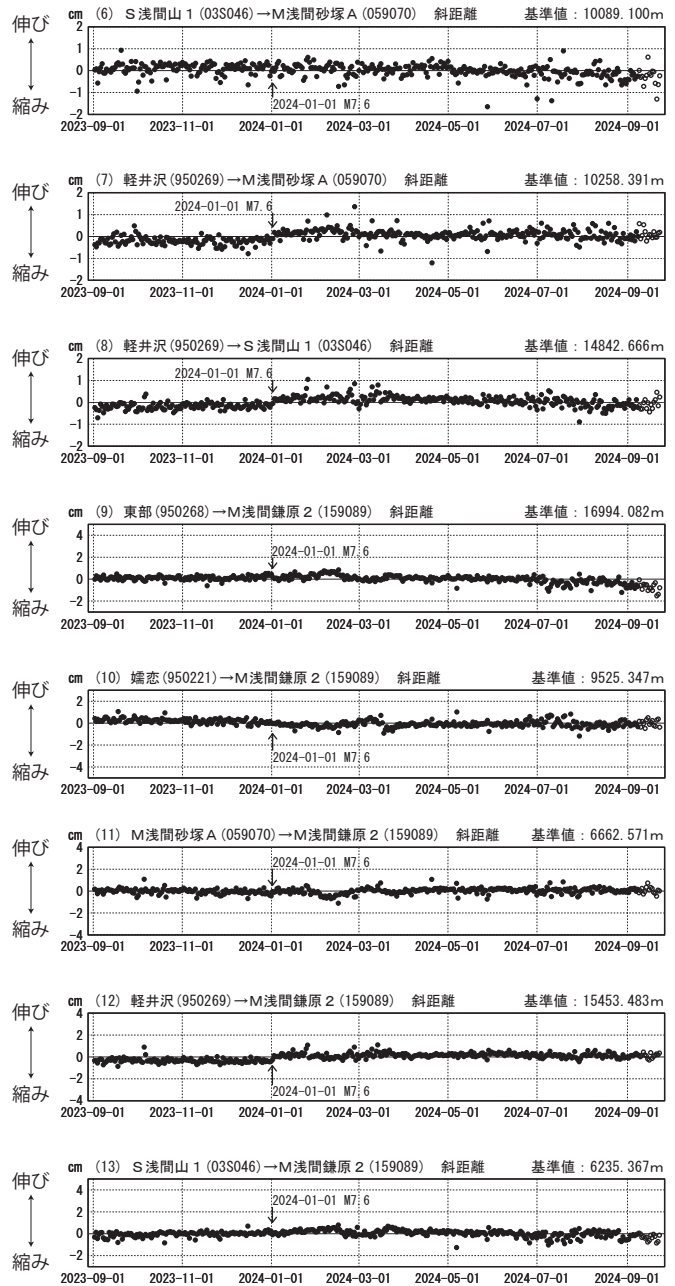
## 基線変化グラフ

期間：2023-09-01～2024-09-22 JST

(注) 「M 浅間鎌原 2」について

- ・ 網掛け期間に見られる急激な変動は、凍上（土壌の凍結による地面の隆起）による装置の傾斜が原因です。
