## 防災・減災に役立つ地理空間情報の整備と活用

大塚孝治

国土地理院 応用地理部

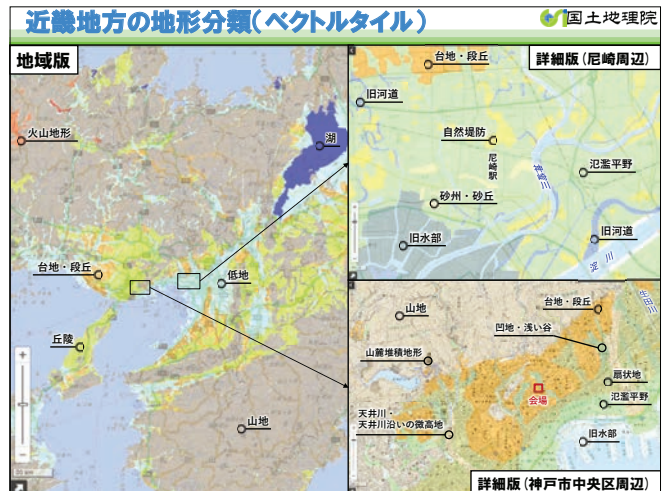
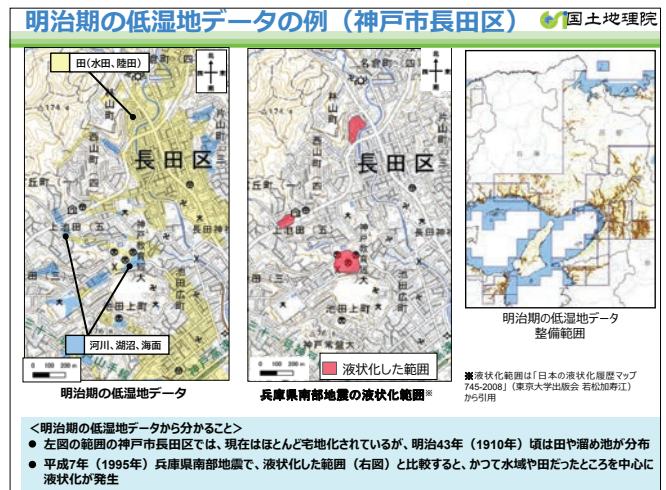
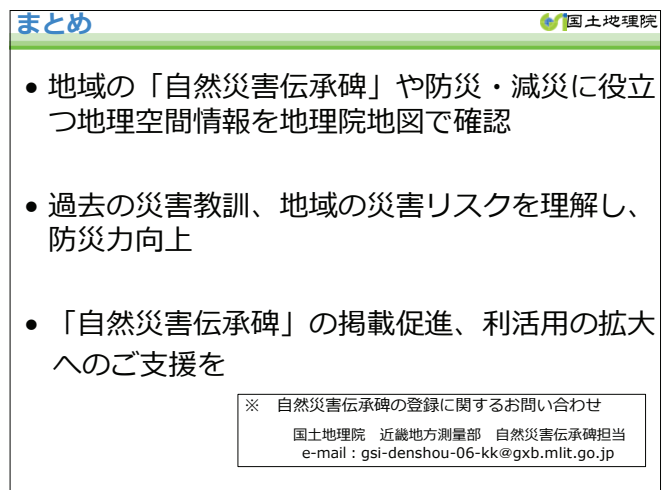
## 地形分類情報①（土地条件図・治水地形分類図）

自然条件に即した効果的な防災対策・土地利用計画に寄与することを目的に、土地に備わる自然条件の一つである地形分類情報を整備、提供

- 地形を形態、成り立ち、性質などから分類
- 土地がもつ災害リスクを地点ごとに示す

地形分類データ整備前  
宅地開発もなされ、どこが災害リスクが高いかわからない

地形分類データ整備後  
土地の災害リスクが面的に明らかに
