## 令和5年8月台風7号災害におけるUAVレーザを用いた堆積土砂量の算出

一般社団法人 兵庫県測量設計業協会  
(測量小委員長 魚本 崇)

## 令和6年能登半島におけるUAVを用いた河川等被災状況調査業務

一般社団法人 兵庫県測量設計業協会  
(技術委員長 玉利 正人)

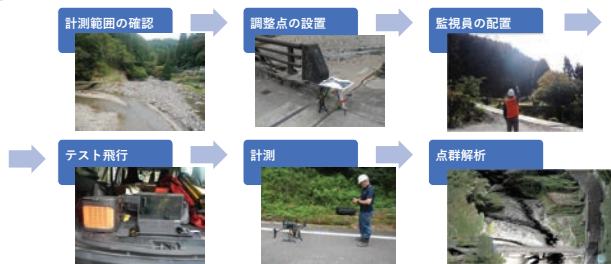
UAVレーザ解析：8月31日～17：00完了（立会1日後）

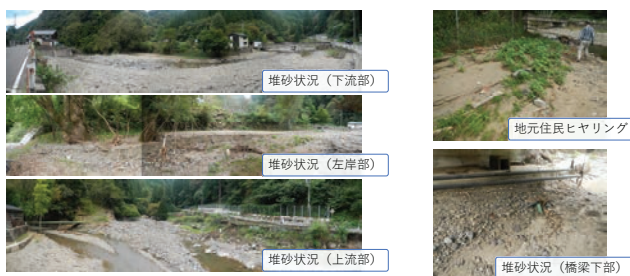
堆砂土砂の状況について現地踏査を実施した。  
踏査時の着眼点は以下の通りである。

- ・堆砂状況の現状把握と土砂堆砂の起終点の確認
- ・正常箇所（堆砂なし）の把握
- ・土砂量算出時の切下げ位置の確認
- ・地元住民へのヒヤリング・・・等々

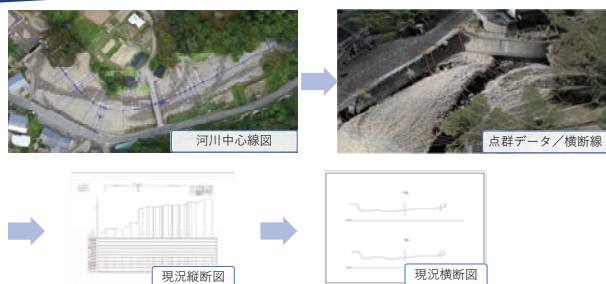
UAVレーザ計測より得た点群データ、オルソフォト、現地踏査の結果より被災河川の法線検討を実施した。

河川法線検討についてメールにて土木監督員に提出、電話での協議にて法線確定となった。縦断延長＝180.00m 測点数＝25 横断幅＝40m

UAVレーザ計測より得た点群データより現況縦横断面の作成へ移行した。

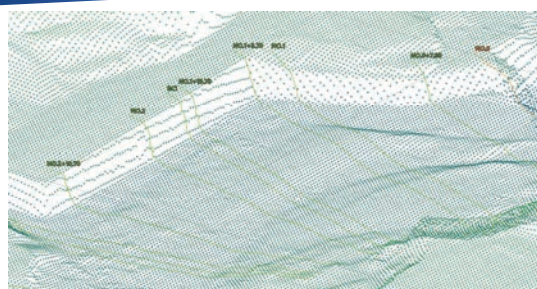
兵庫県においては、2021～2022年に計測した航空レーザ測量で得たDEMデータ等がオープンデータとして公開されている。このデータを用いて当該箇所の被災による堆砂土量の算出に活用する事を現地立会の時点で監督員に提案した経緯があった。  
このことよりUAVレーザ計測点群と兵庫県LPデータの差分で土量算出を想定し、UAVレーザ計測の必要性も図れた。しかしながら成果数値としての土量算出は協議の結果、平均断面法による算出となった。

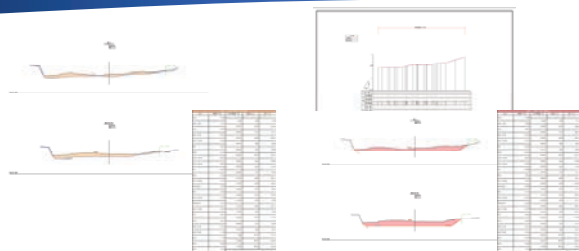
【算出手法①UAVレーザ⇔兵庫県LPとの差分】

【算出手法②計画河床勾配より】

- ・ UAVレーザ横断面図と兵庫県LP横断面図の差分より堆砂面積を算出
- ・ 平均断面法にて堆砂土量を算出

- ・ 兵庫県LPを参考に計画河床勾配（計画縦断）を算定
- ・ 計画高（計画河床高）から計画横断面図を作成
- ・ 各断面の堆砂面積を算出
- ・ 平均断面法にて堆砂土量を算出

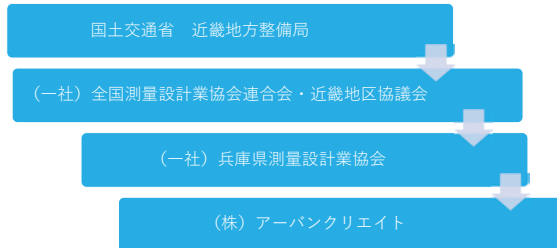
➢ 令和6年9月20日の大雨によって被害を受けた自治体支援のために、UAVを用いて迅速に被害状況を把握する必要があったため、「災害時における近畿地方整備局所管施設の緊急災害応急対策業務に関する協定書」に基づき、弊社が出動するに至った。

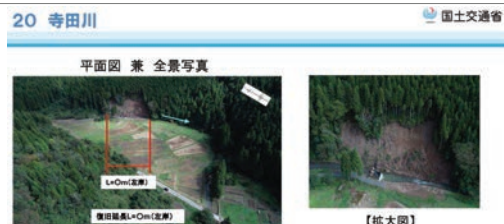
➢ 現地作業によって得られた写真から、資料作成（平面図等）
