# 令和6年能登半島地震に関する 国土地理院の災害対応

国土地理院

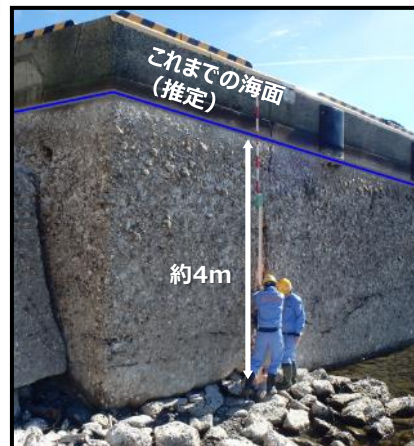
## ○2.5次元解析結果【速報】（1月2日公開、1月19日更新）

- 陸域観測技術衛星「だいち2号」の観測データによるSAR解析を行い、輪島市西部で最大約4mの隆起、最大約2mの西向きの変動を、珠洲市北部で最大約2mの隆起、最大約3mの西向きの変動を確認。

- ・「だいち2号」解析結果の整合確認のため現地調査を実施
- ・鹿磯漁港で約4mの隆起を確認

※ 値は暫定値であり、現地調査等により確認されたものではありません。今後の精査によって解析結果が変更となることがあります。

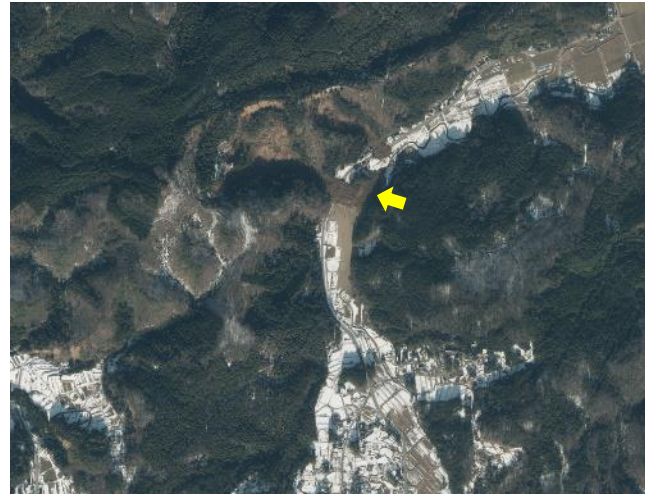
河道閉塞の状況  
【輪島市町野町金蔵付近】

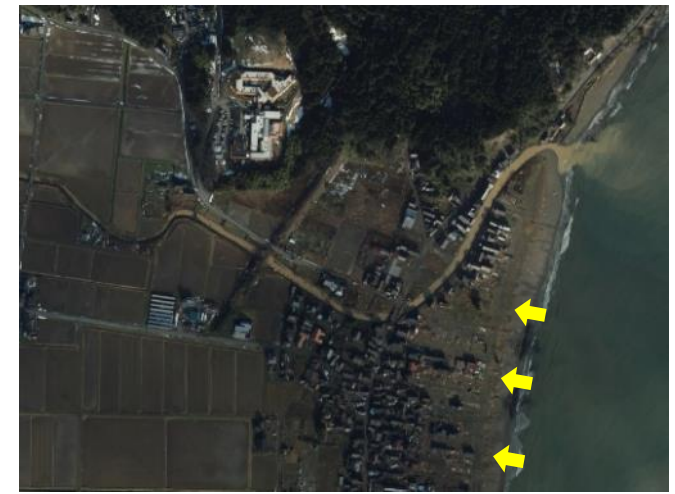
津波の浸水状況  
【珠洲市宝立町春日野付近】

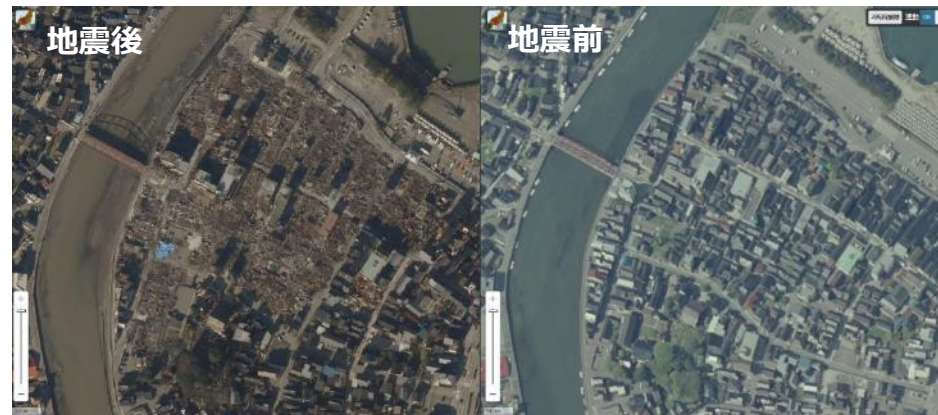
地震前後の空中写真による比較  
【輪島市（朝市）の火災現場】

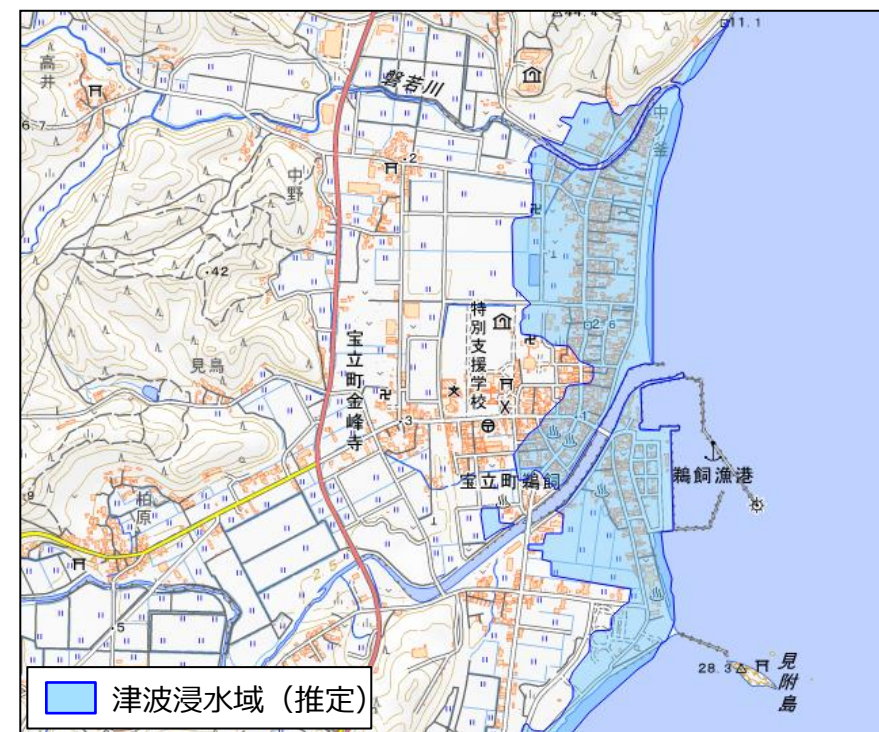
- 空中写真の判読により、斜面崩壊・堆積分布図及び津波浸水域（推定）を作成。
- これらを関係機関に提供するとともに、国土地理院ウェブサイトから公開。

津波浸水域（推定）  
【珠洲市宝立町鵜飼付近】

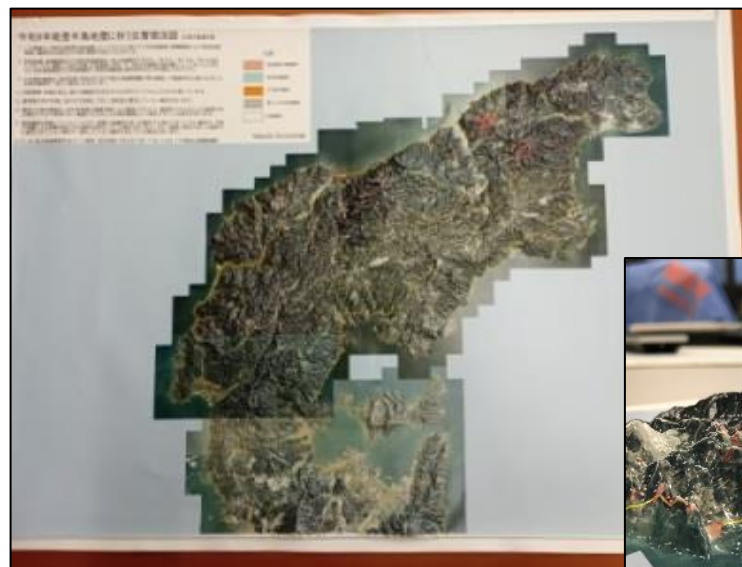
空中写真と被害の状況を重ね合わせた立体地図

※ 立体地図の作成に使用した標高データは地震発生前のもの

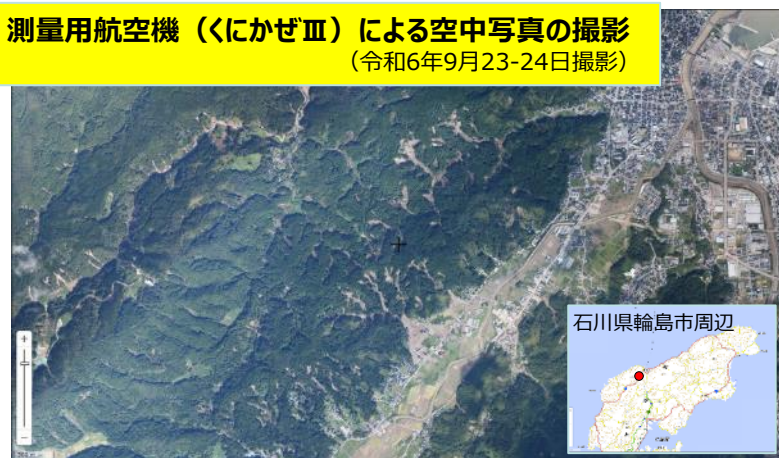
測量用航空機（くにかぜⅢ）による空中写真の撮影  
(令和6年9月23-24日撮影)

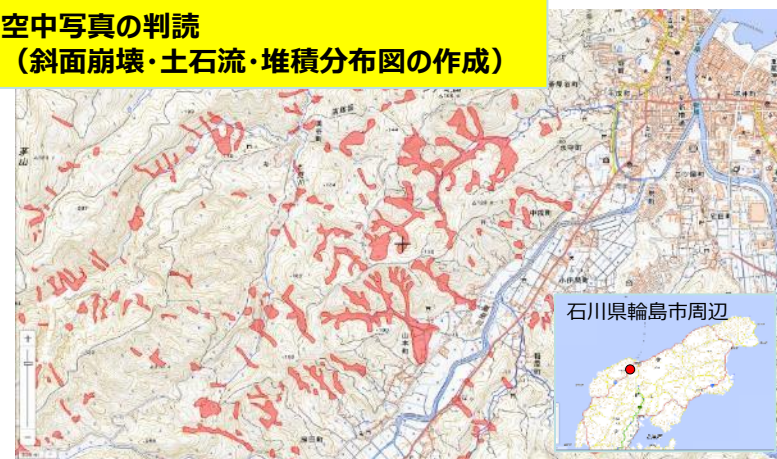
- 国土地理院では、顕著な被害が発生した石川県能登地方において、測量用航空機（くにかぜⅢ）による空中写真の撮影及び撮影した写真の判読をもとに「斜面崩壊、土石流、堆積分布図」を作成
- 関係機関に情報提供するとともに、国土地理院ホームページから一般に公開

空中写真の判読  
(斜面崩壊・土石流・堆積分布図の作成)
