# 令和6年（2024年）能登半島地震による土砂災害

## 地震災害の概要

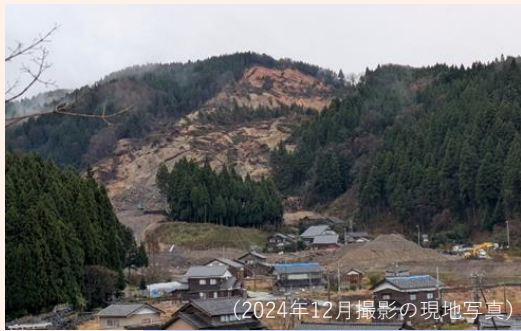
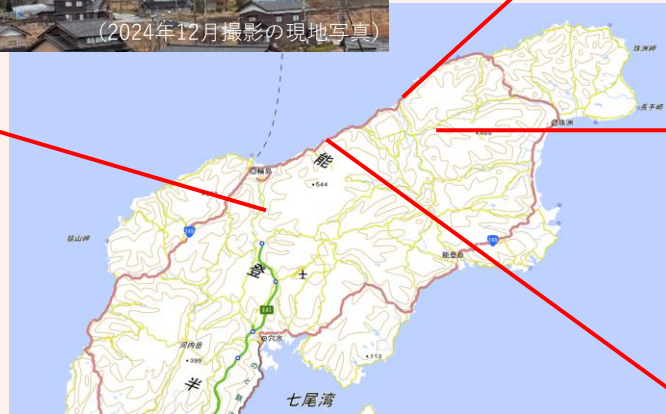
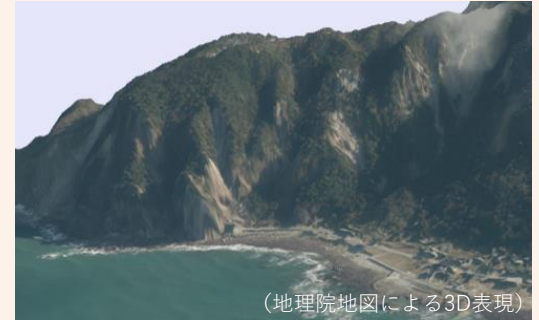
### 2024年1月の地震による 深層崩壊の一つ

崩落した土砂は下部で土石流となりました。
