## 令和 6 年の風水害における国土地理院の対応 GSI's Response Activities to the Storm and Flood Damage, 2024

### Planning Department, Disaster Management Division

本稿では、令和 6 年に発生した風水害のうち、「令和 6 年 7 月 25 日からの大雨」及び「令和 6 年 9 月 20 日からの大雨」における国土地理院の対応を紹介する。

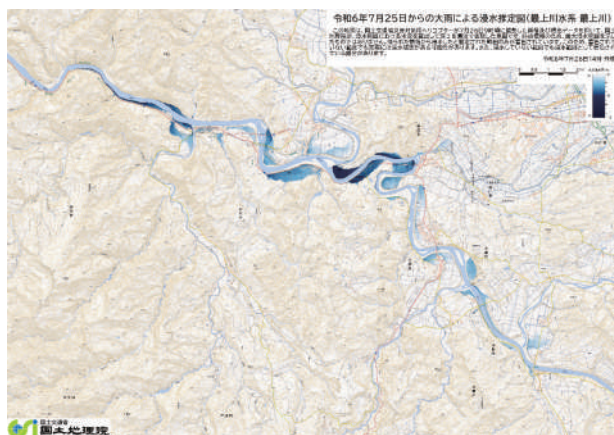
「令和 6 年 7 月 25 日からの大雨」では、浸水被害が発生した最上川（戸沢村周辺）において、7 月 26 日に国土交通省災害対策用ヘリコプターが撮影した画像と標高データを用いて、浸水推定図を作成した（図-1）。

図-1 浸水推定図（最上川水系最上川）

浸水の範囲等を早急に把握することは、初動で関係機関が行う救助活動や浸水域における排水作業等において大変重要である。国土地理院では、発災時に浸水域の空中写真等及び 5 m メッシュ数値標高モデル等の標高データを用いて、浸水範囲と浸水深を推定した浸水推定図を作成している。

「令和6年7月25日からの大雨」において、本院では府省庁等の関係機関に対して、前述した最上川の浸水推定図及び浸水範囲の輪郭線データを7月26日にプッシュ型で提供した。

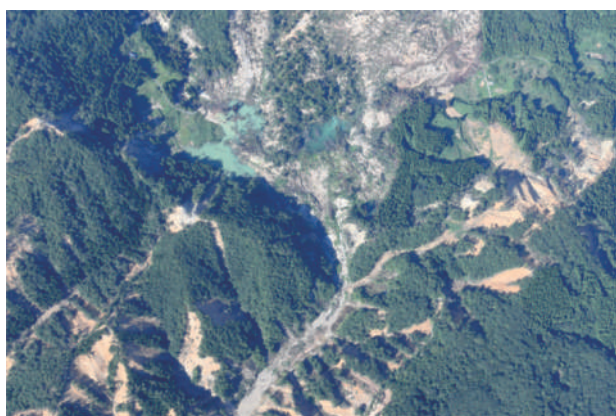
「令和6年9月20日からの大雨」では、9月23日から24日にかけて「くにかぜⅢ」による、被害状況の把握のための能登半島北部の空中写真（垂直写真及び斜め写真）撮影を実施した（写真-1）。

写真-1 「くにかぜⅢ」から撮影した石川県輪島市町野町寺山付近の垂直写真（9月23日撮影）
