# 「災害対策基本法」に基づく「指定行政機関」 — 国土地理院の災害対応 —

# 令和6年能登半島地震①

# 令和6年能登半島地震②

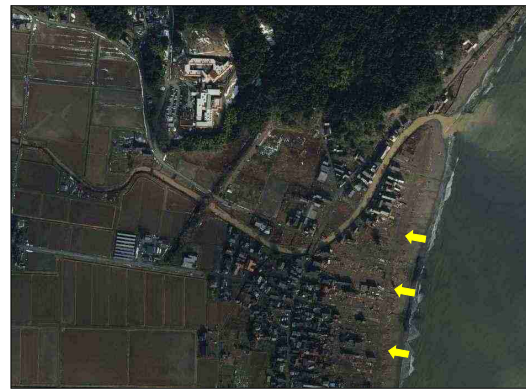
空中写真：津波の浸水状況  
(珠州市宝立町春日野付近)

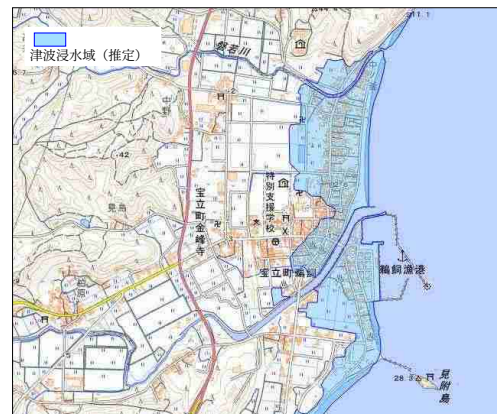
津波浸水域（推定）  
(珠州市宝立町鶴飼付近)

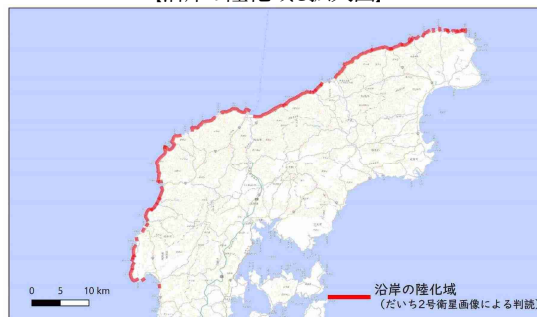
沿岸の陸化域  
(だいち2号衛星画像による判読)
