# 令和6年能登半島地震③

## 緊急災害対策派遣隊（TEC-FORCE）における活動

# 一 国土地理院の災害対応一

# 平成23年東北地方太平洋沖地震①

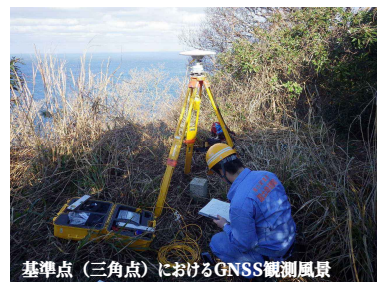
- 現地に被災状況調査班（緊急測量）を派遣し、詳細な地殻変動の調査を実施するとともに、地震で変動した基準点の測量成果を改定するため基準点で観測を実施

基準点（三角点）におけるGNSS観測風景

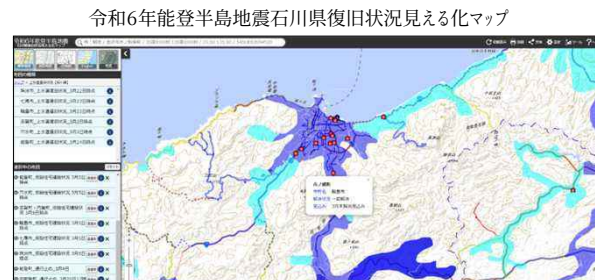
令和6年能登半島地震石川県復旧状況見える化マップ

道路の復旧、仮設住宅の建設、上水道の復旧状況の重ね合わせ表示

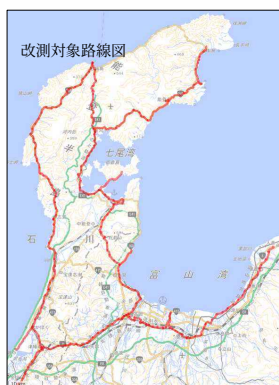
水準点復旧測量

- 災害復旧のための公共測量や土地の確定に必要な地籍調査等を支援するため、地震により変動した基準点（電子基準点、三角点、水準点）について、復旧測量を実施し、地震後の測量成果を公開
- 復旧・復興事業やまちづくりを支援するため、地形の変化や建物等の被災状況を反映し様々な地図の基礎となる電子国土基本図を更新

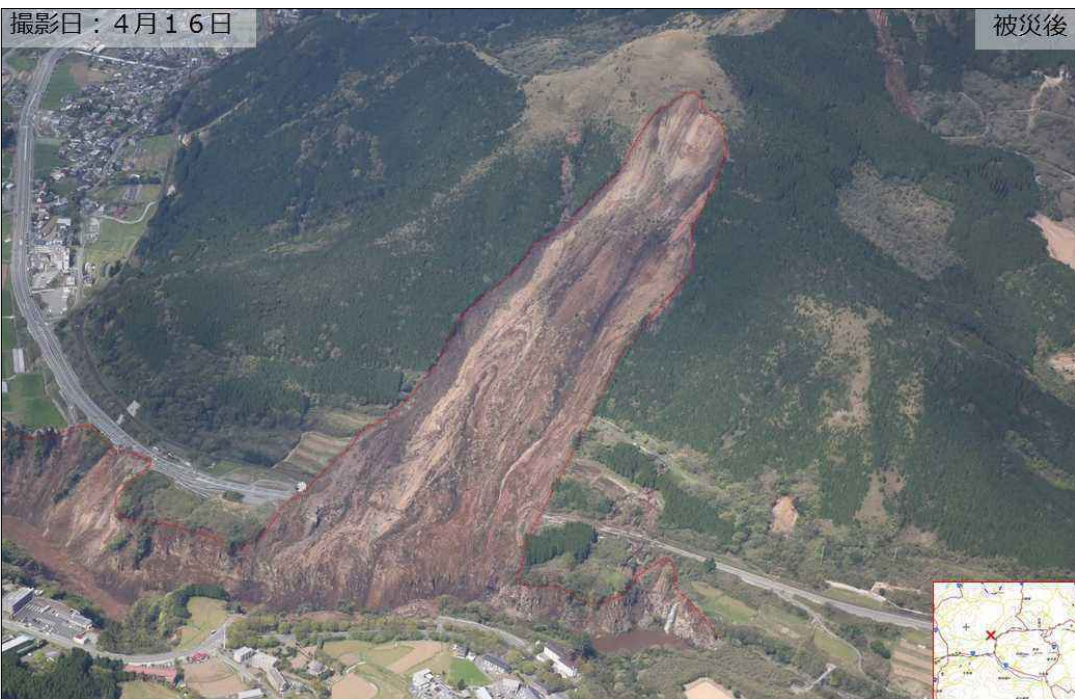
土砂災害（阿蘇大橋周辺）（4月16日撮影）

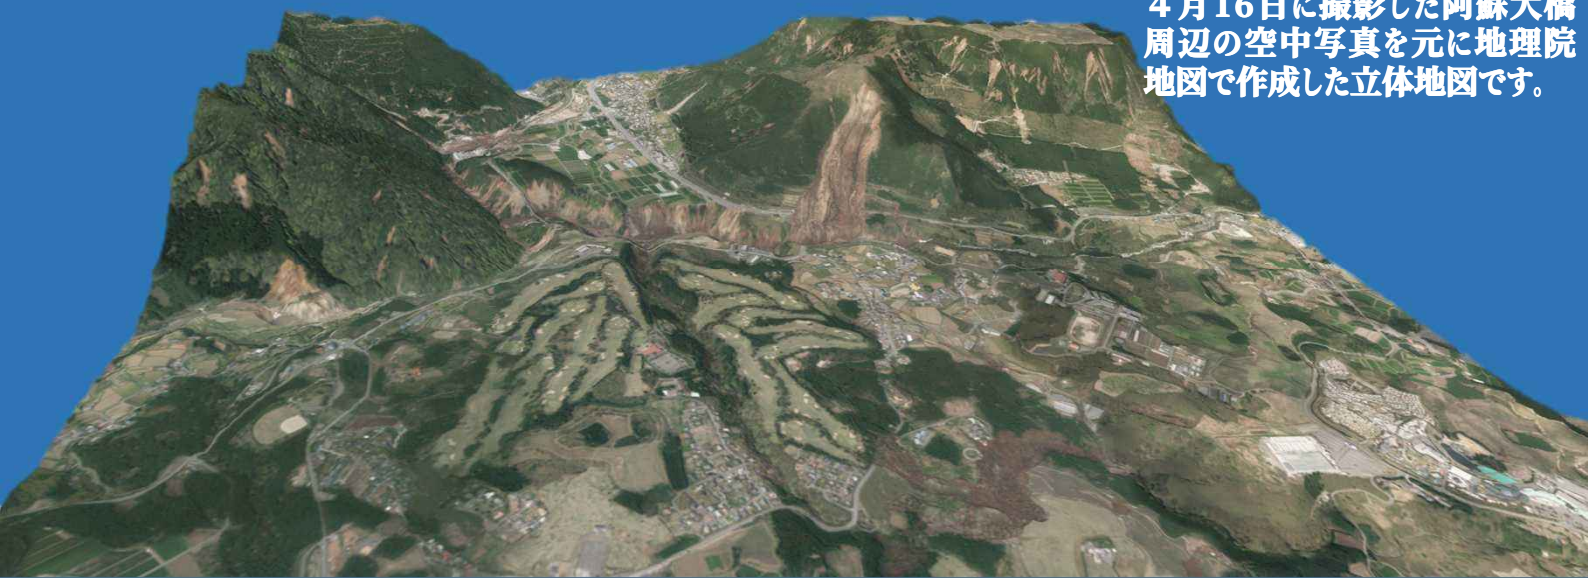
4月16日に撮影した阿蘇大橋周辺の空中写真を元に地理院地図で作成した立体地図です。

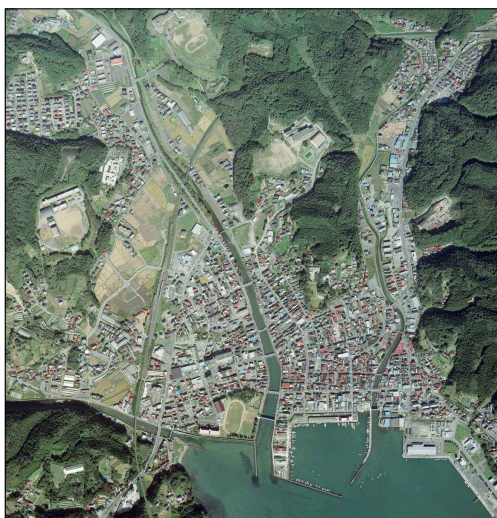
震災前（平成20年撮影）

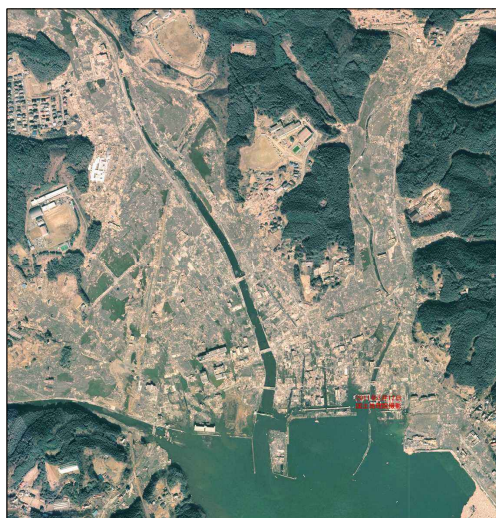
震災直後（平成23年3月12日撮影）

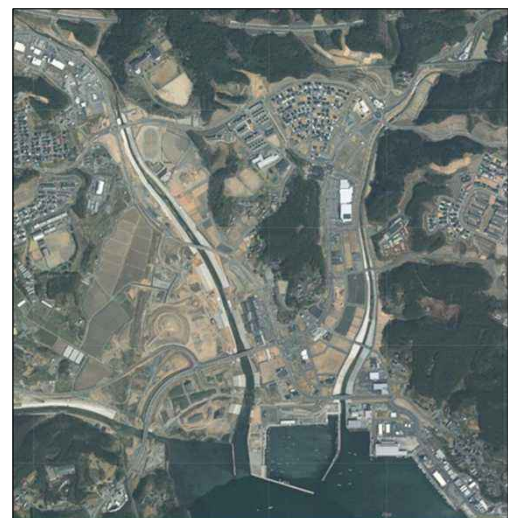
復旧・復興状況（平成31年4月撮影）
