# 浅間山周辺の地殻変動

—GEONET(電子基準点等)による連続観測結果—

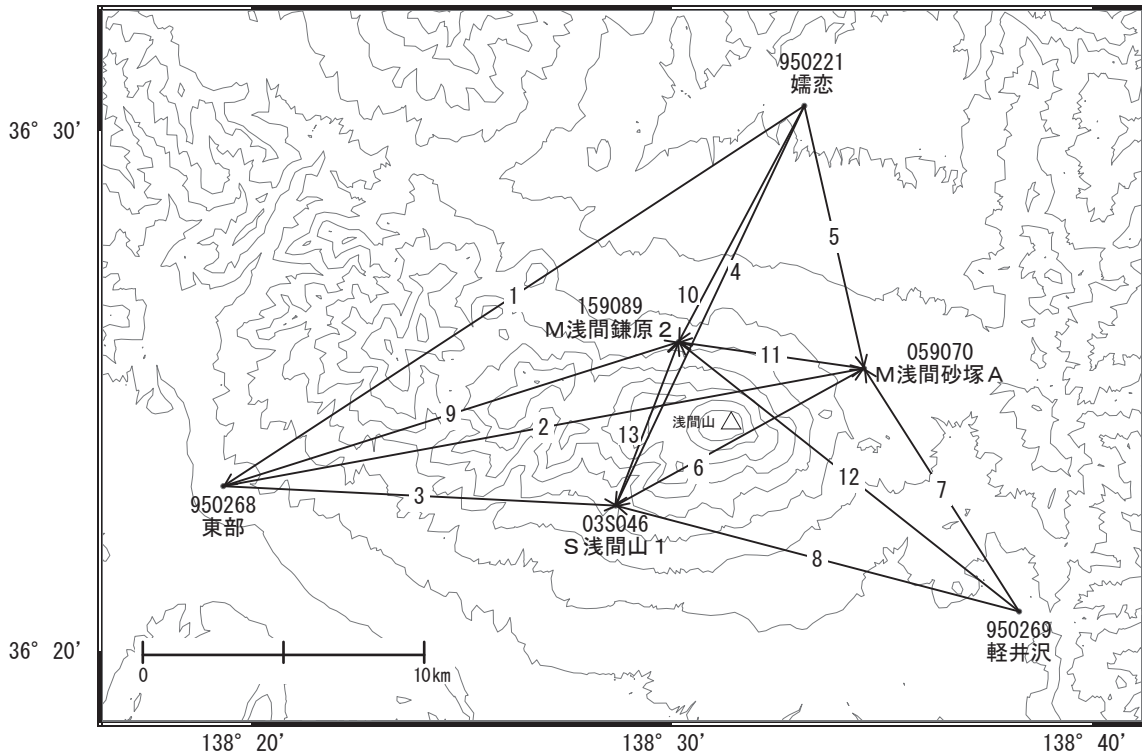
浅間山周辺 GNSS連続観測基線図

顕著な地殻変動は観測されていません。

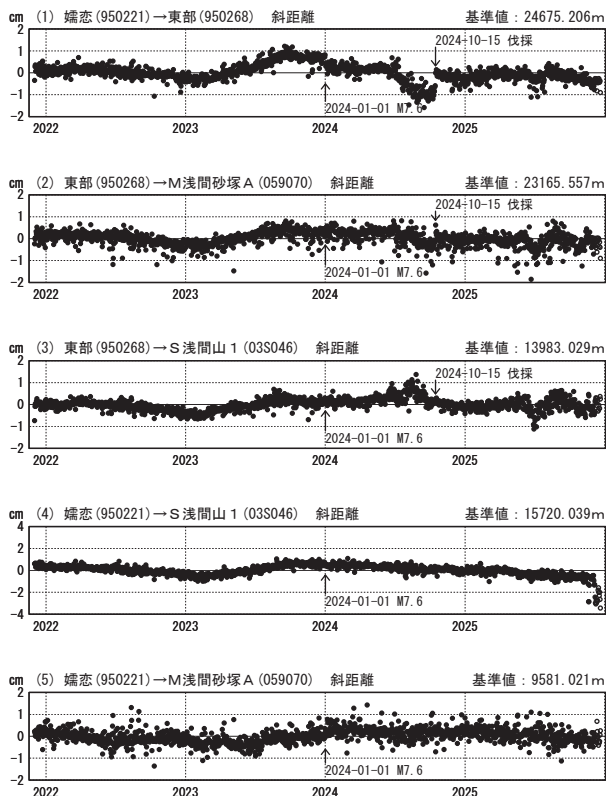
基線変化グラフ

期間: 2021-12-01~2025-12-20 JST

(注) 保守作業のため「M 浅間砂塚 A」(2025年11月11日保守)、「M 浅間鎌原 2」(2025年11月13日保守)の観測点を含む基線ではオフセットが見られます。

(注) 「S 浅間山 1」を含む基線では2025年12月6日に跳びが見られます。

・網掛け期間に見られる急激な変動は、凍上(土壌の凍結による地面の隆起)による装置の傾斜が原因です。

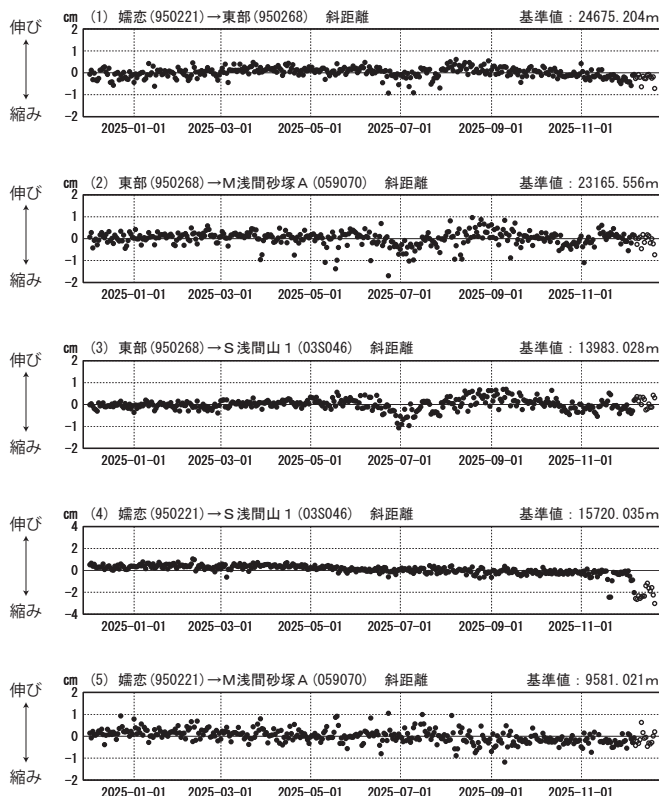
基線変化グラフ

期間: 2024-12-01~2025-12-20 JST
