# 参考資料

# 標定点(GCP)付与 GCP精度検証

# フィルタリングDEMの精度検証に使用した空中写真

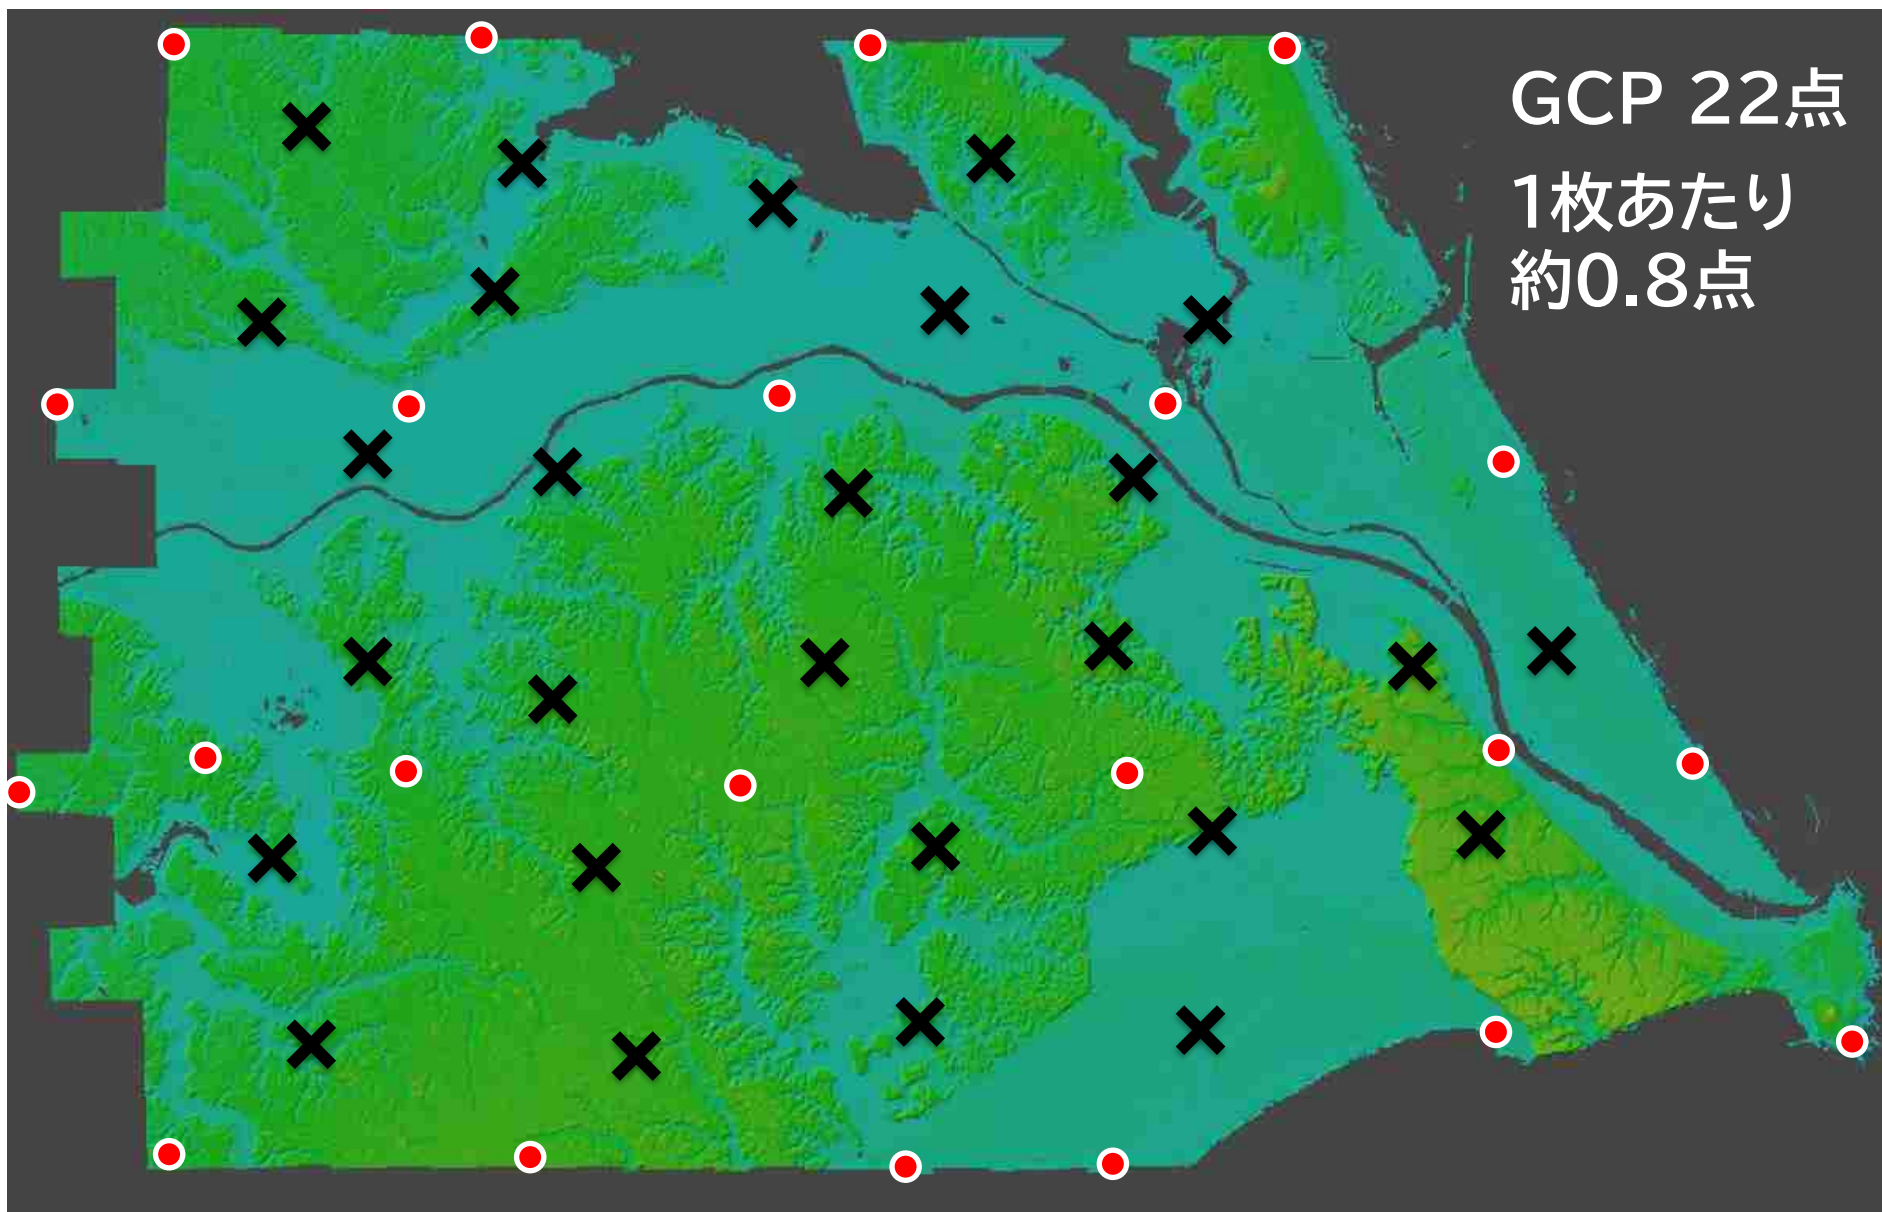
● 標定点  
(GCP)

× 検証点

GCP誤差  
0.134 m  
0.179 pix  
(マーカー精度: 1 m)

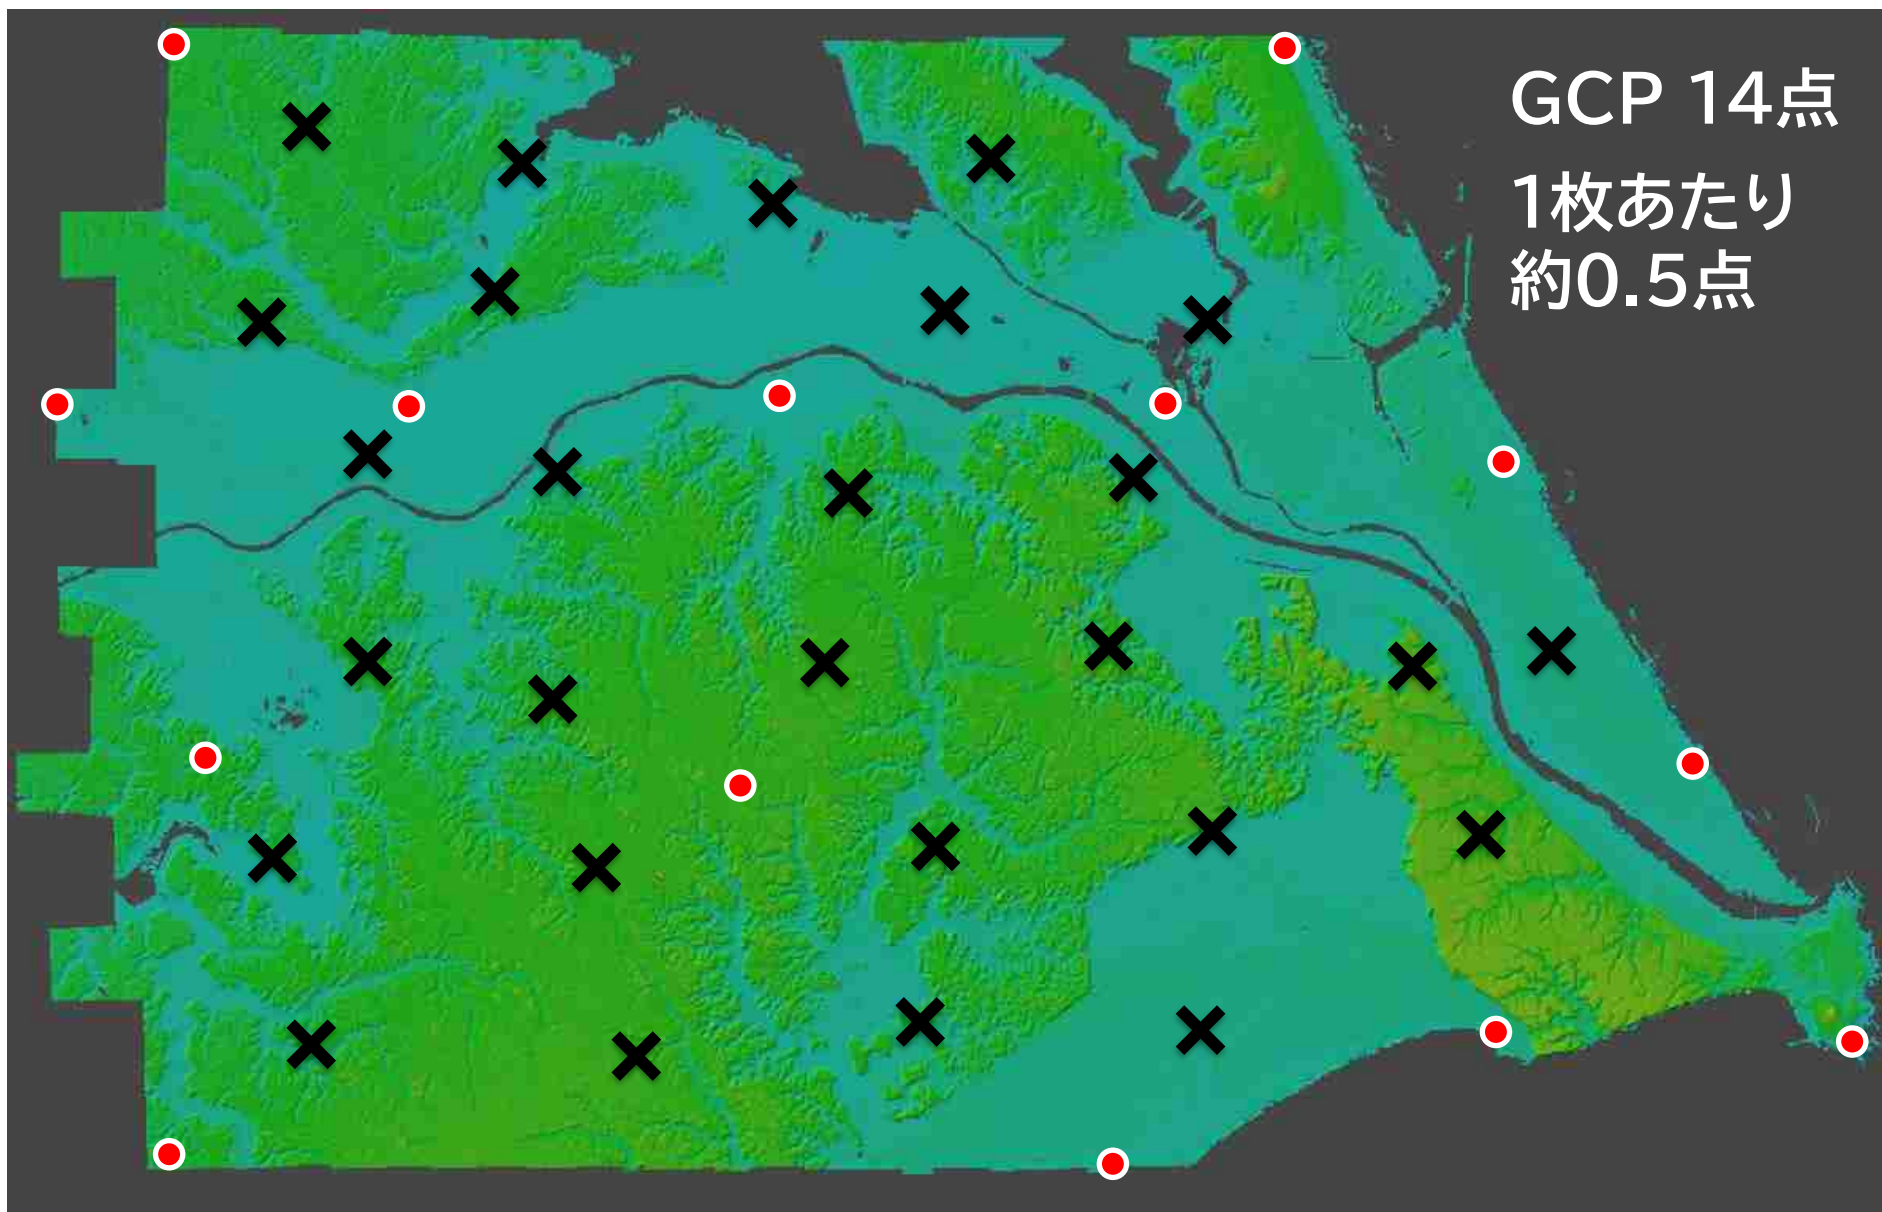
● 標定点  
(GCP)

× 検証点

GCP誤差  
0.134 m  
0.200 pix  
(マーカー精度: 1 m)

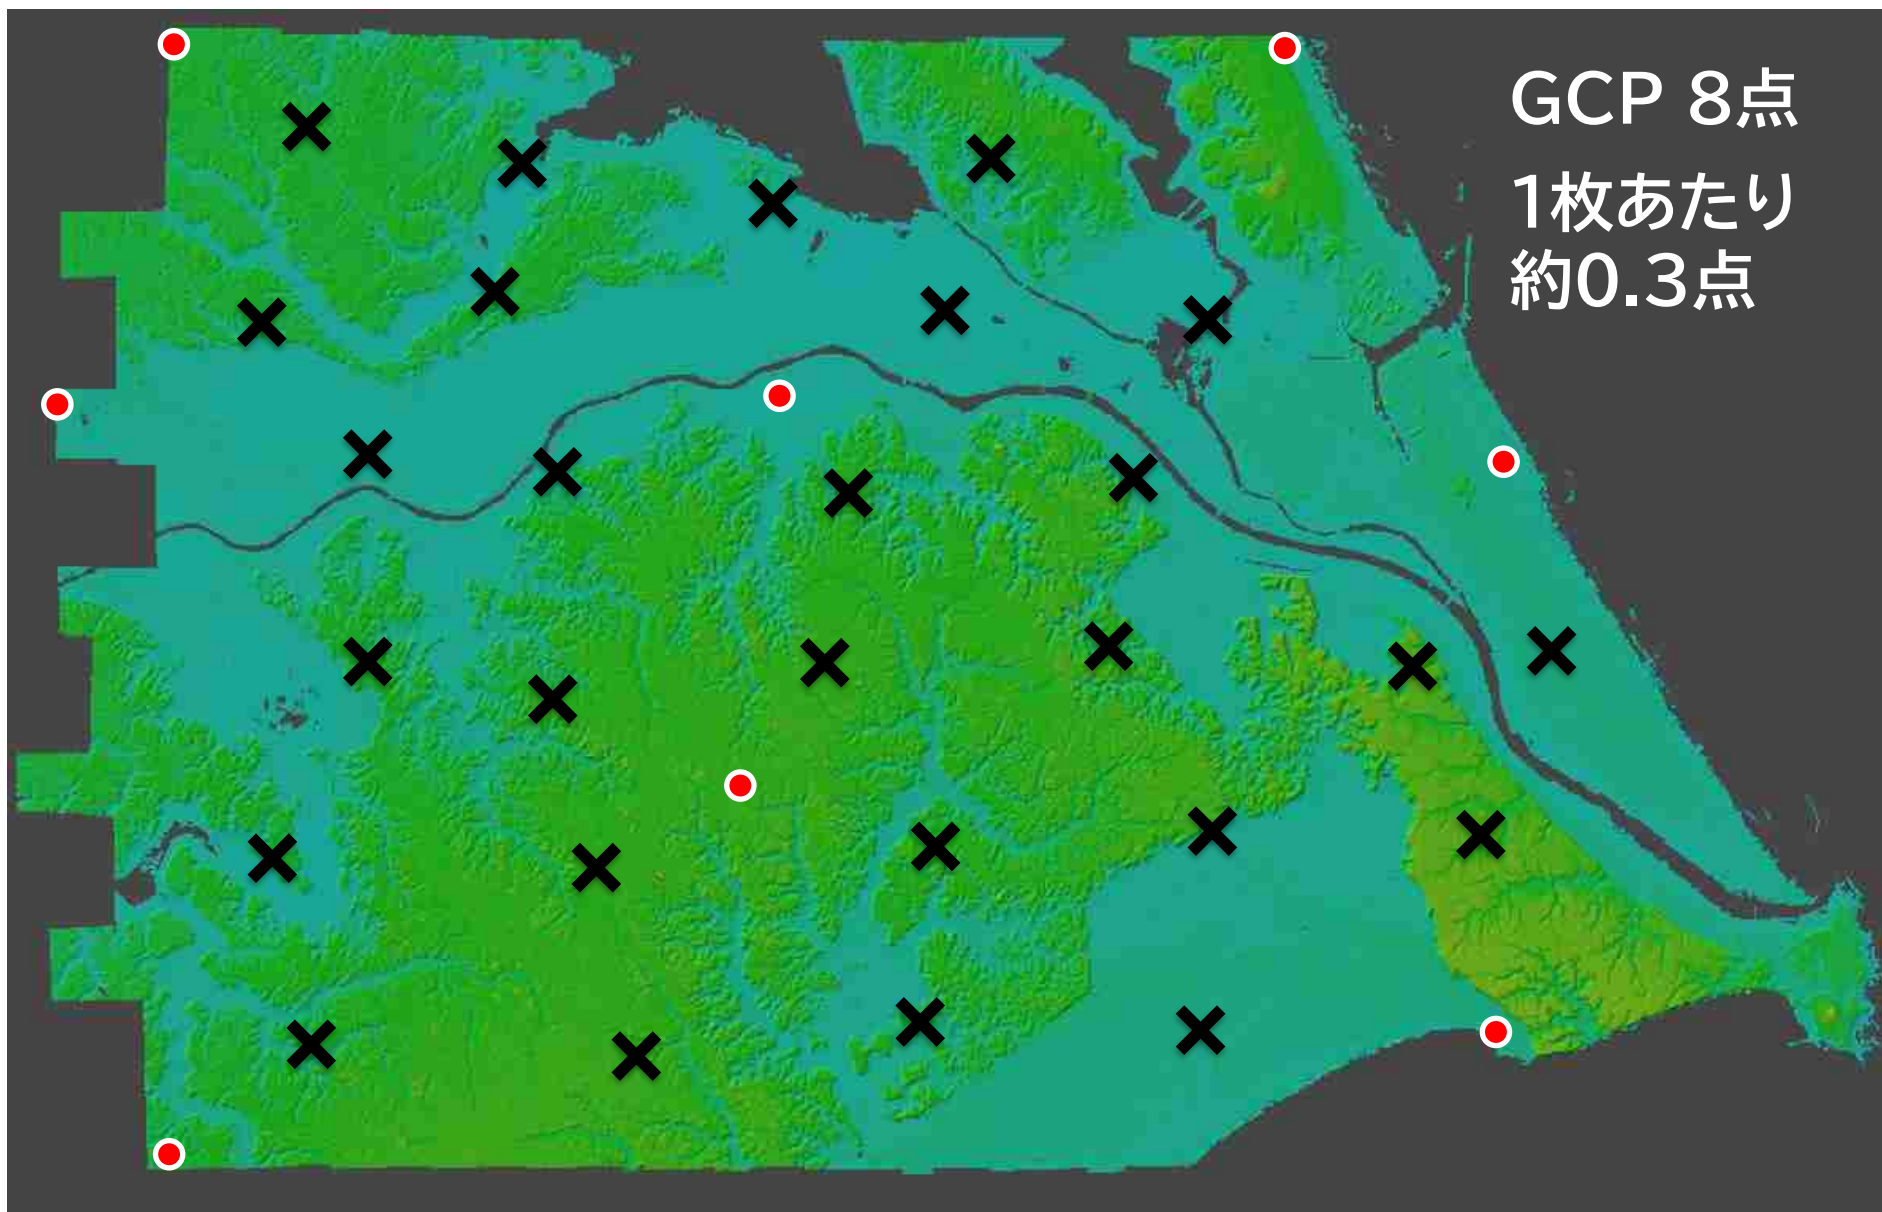
● 標定点  
(GCP)

× 検証点

GCP誤差  
0.153 m  
0.227 pix  
(マーカー精度: 1 m)

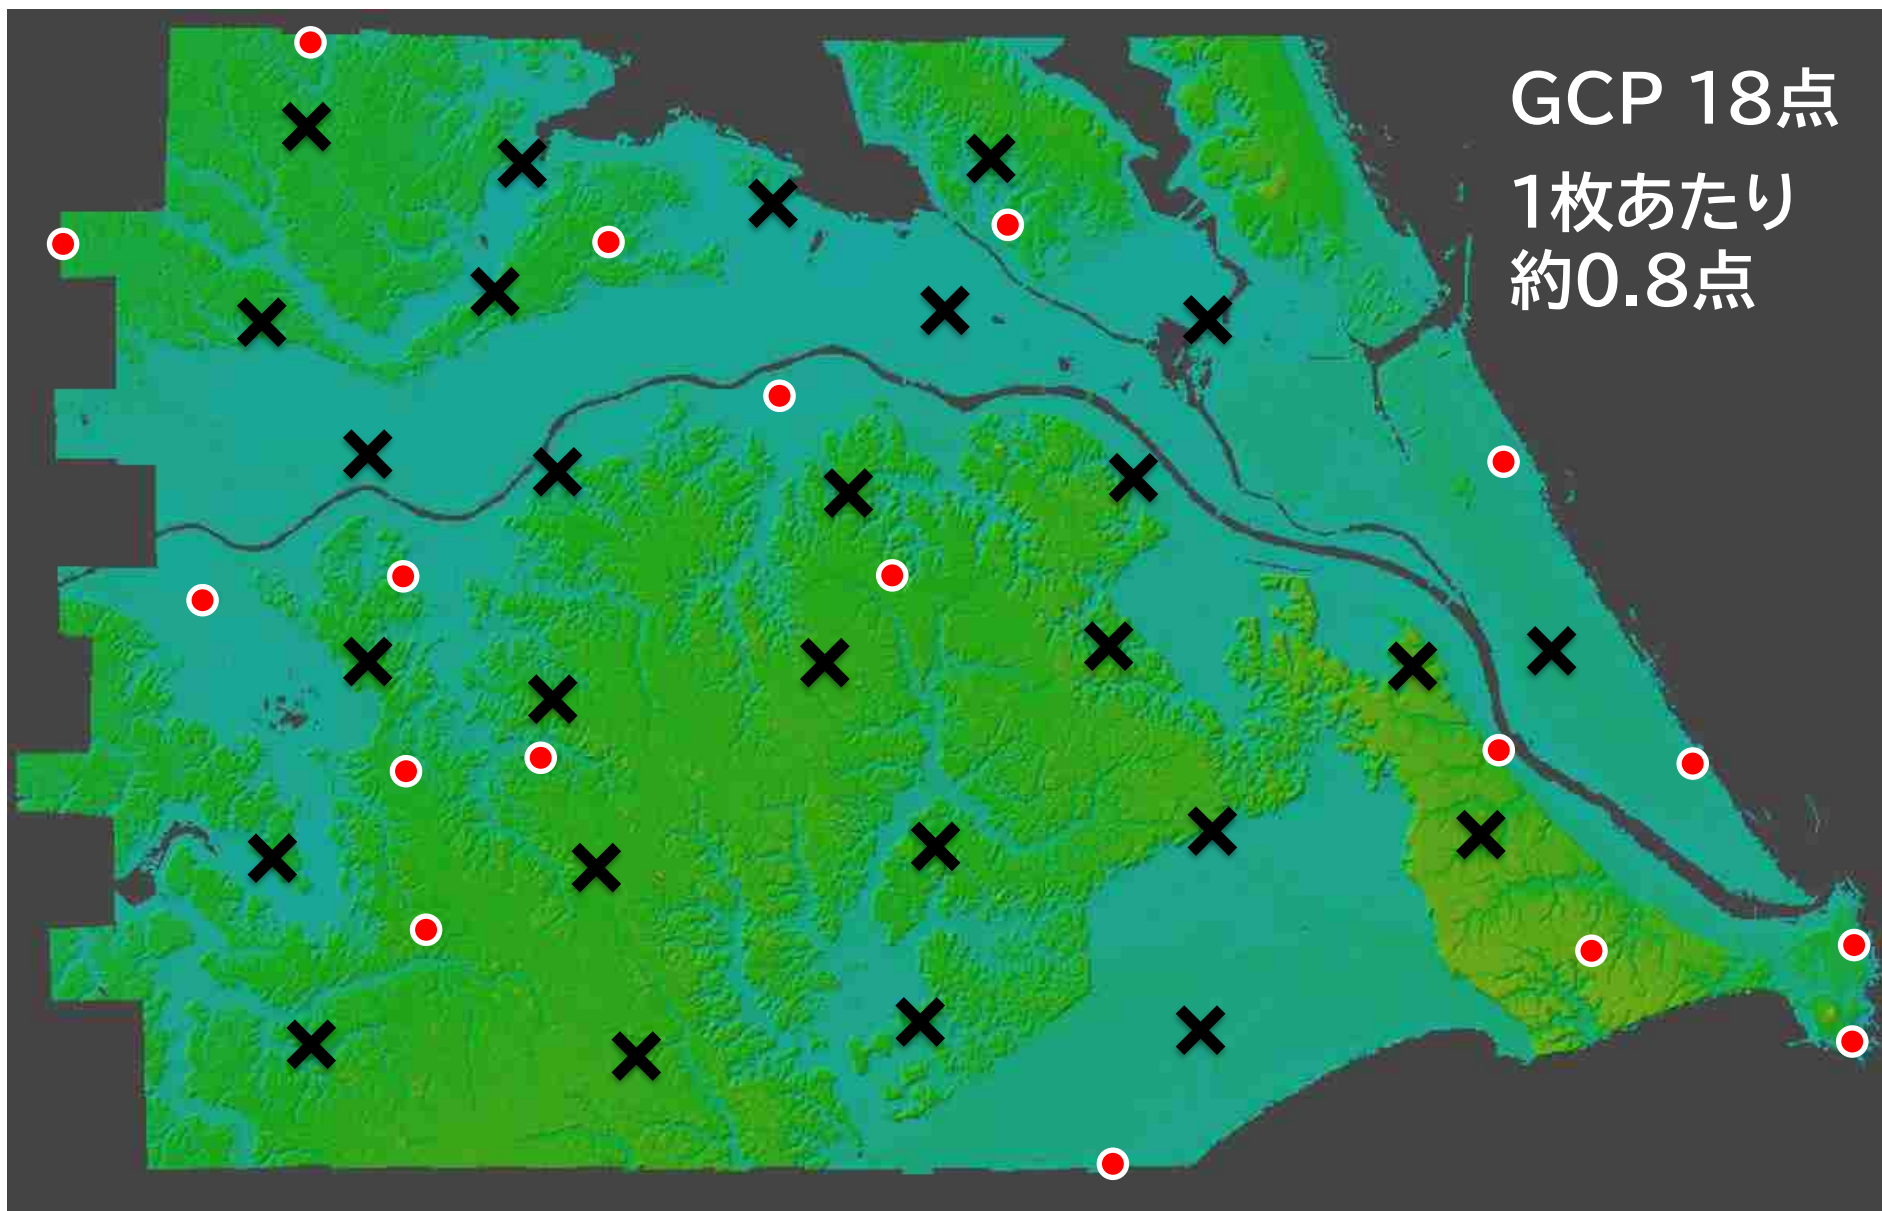
● 標定点  
(GCP)

× 検証点

GCP誤差  
0.144 m  
0.182 pix  
(マーカー精度: 1 m)

ランダムに  
GCP配置

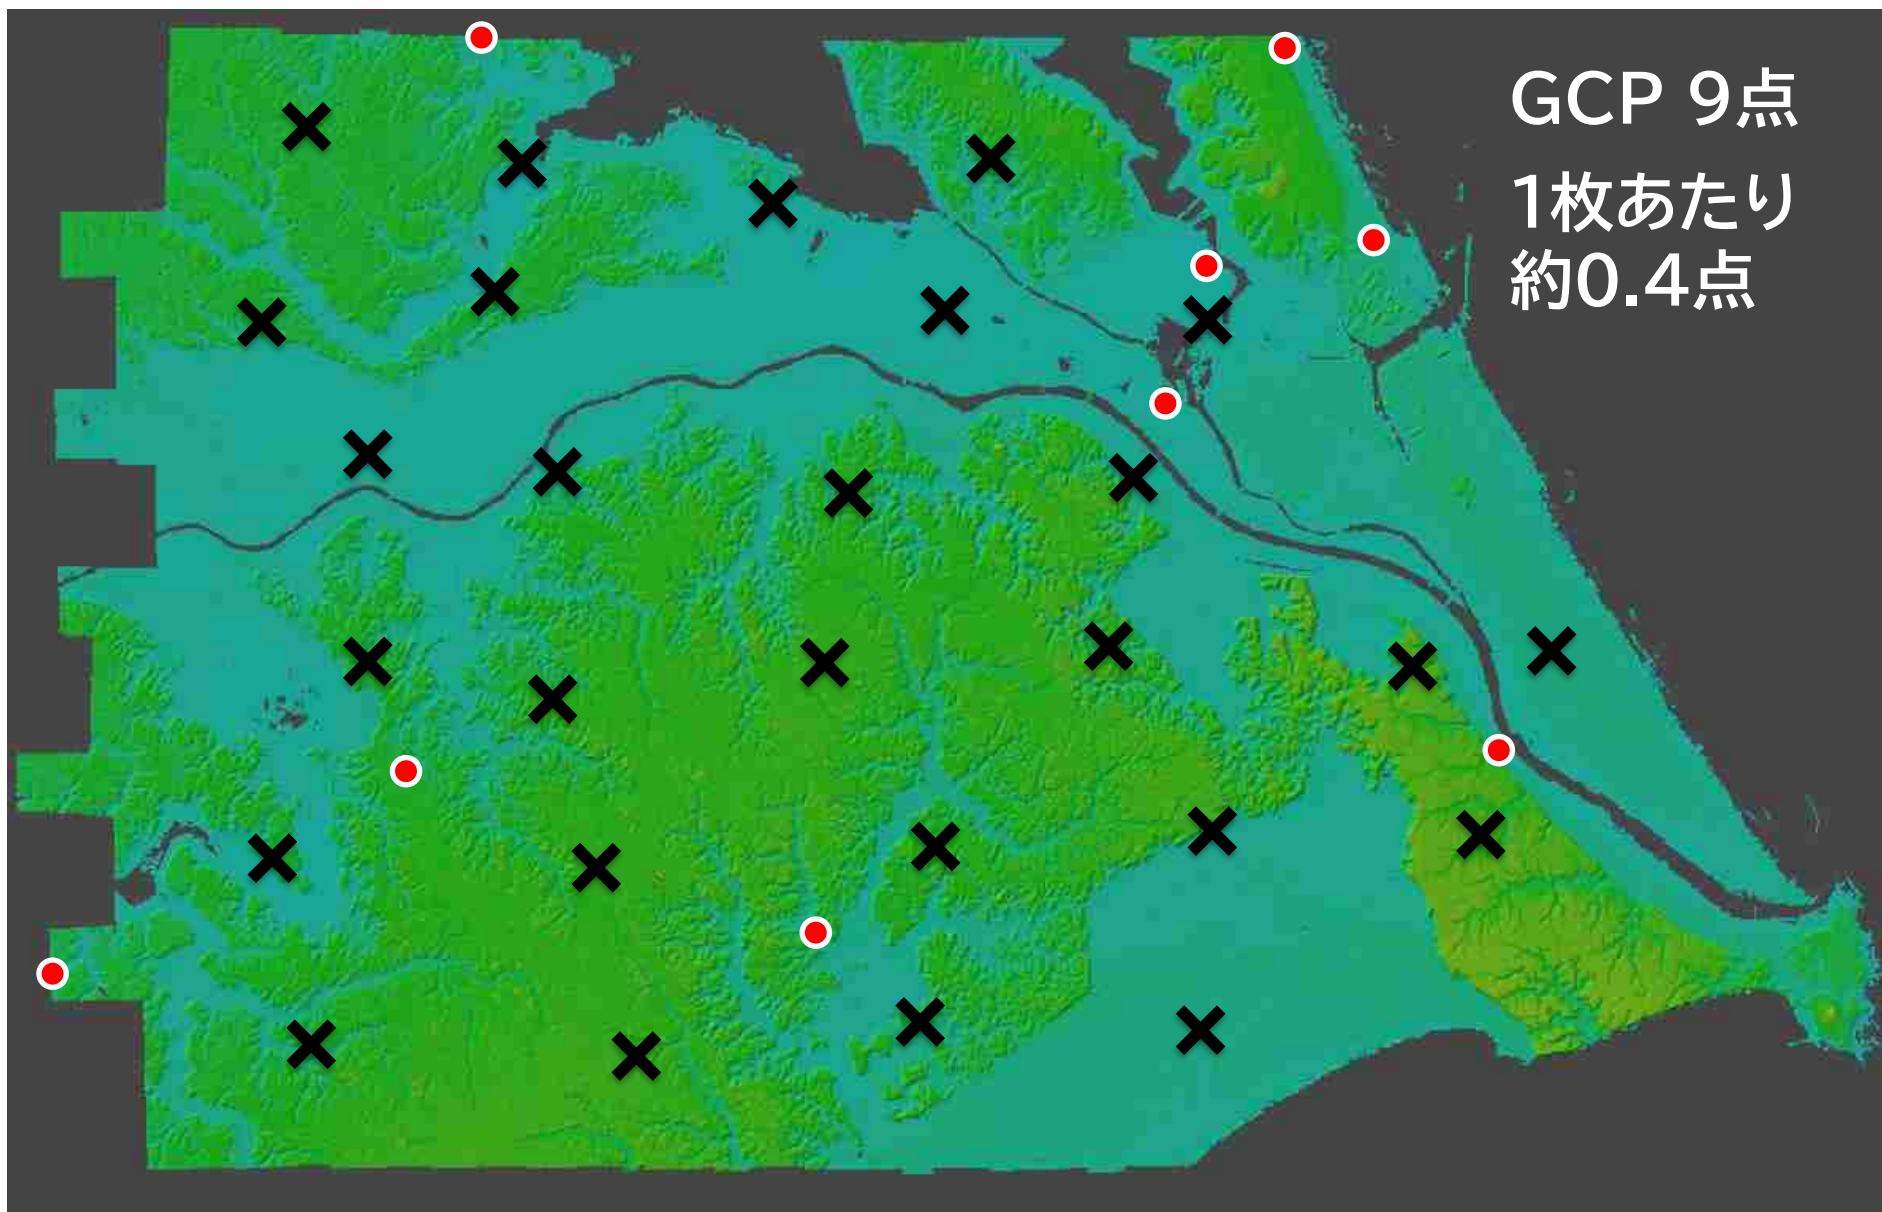
● 標定点  
(GCP)

× 検証点

GCP誤差  
0.107 m  
0.171 pix  
(マーカー精度: 1 m)

ランダムに  
GCP配置

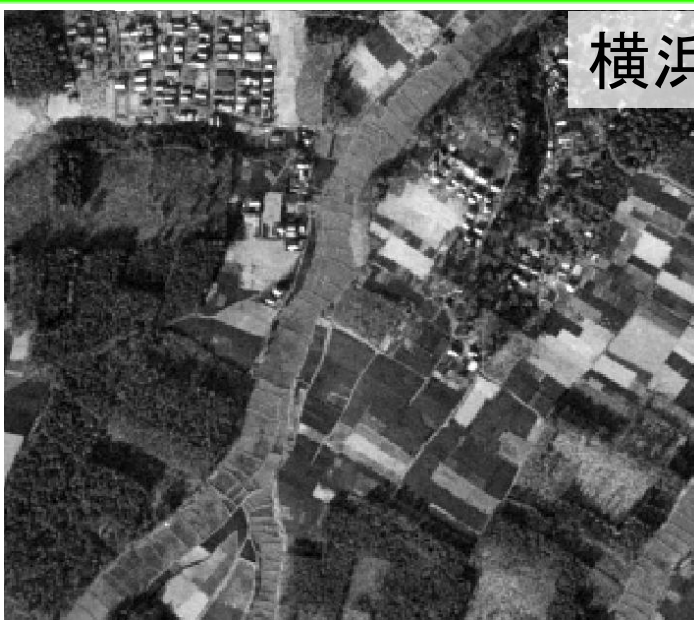
横浜地区

(参考)オルソ画像

差分DEM

両地区共に、広域に続く森林部は、樹木高が除去されない。

DSM→DEMのフィルタリングのアルゴリズム的に、局所的な表層高の大変化を対象にする。

広域的な森林部の補正は、今後の検討課題。

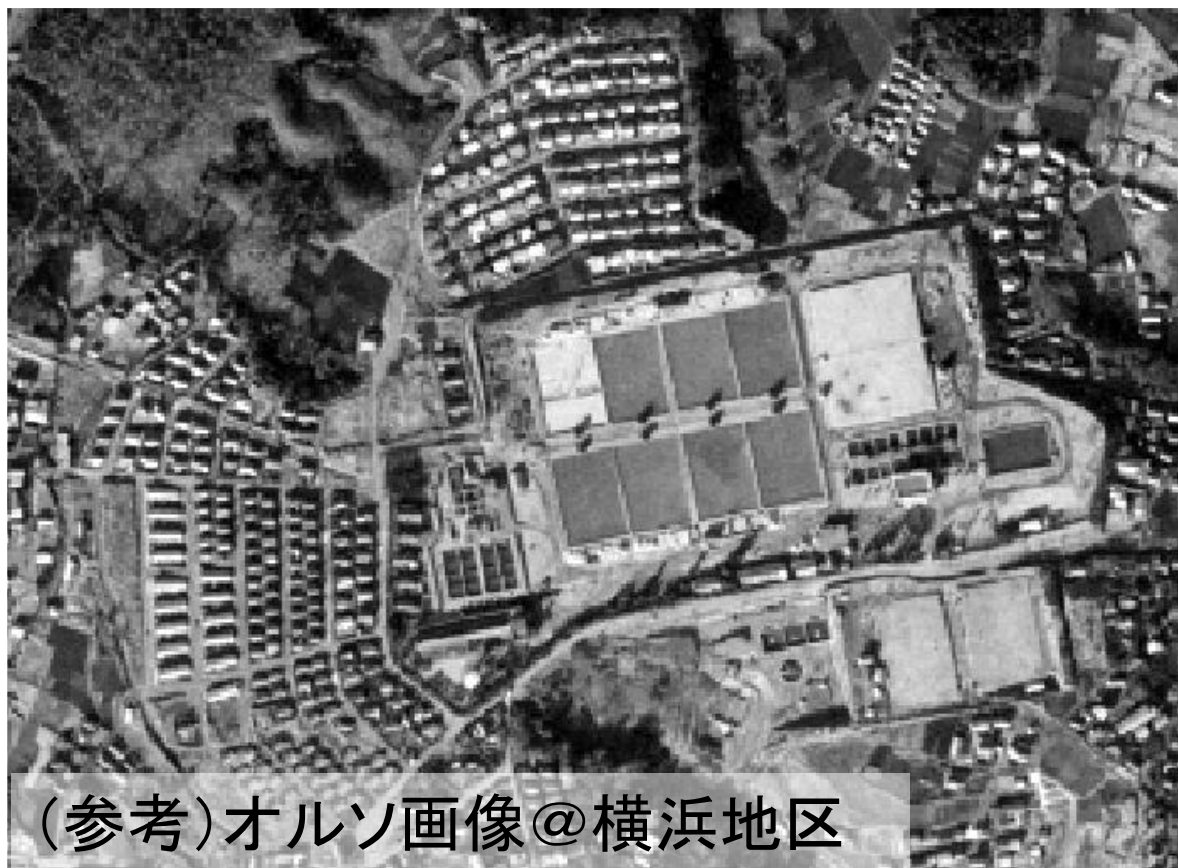
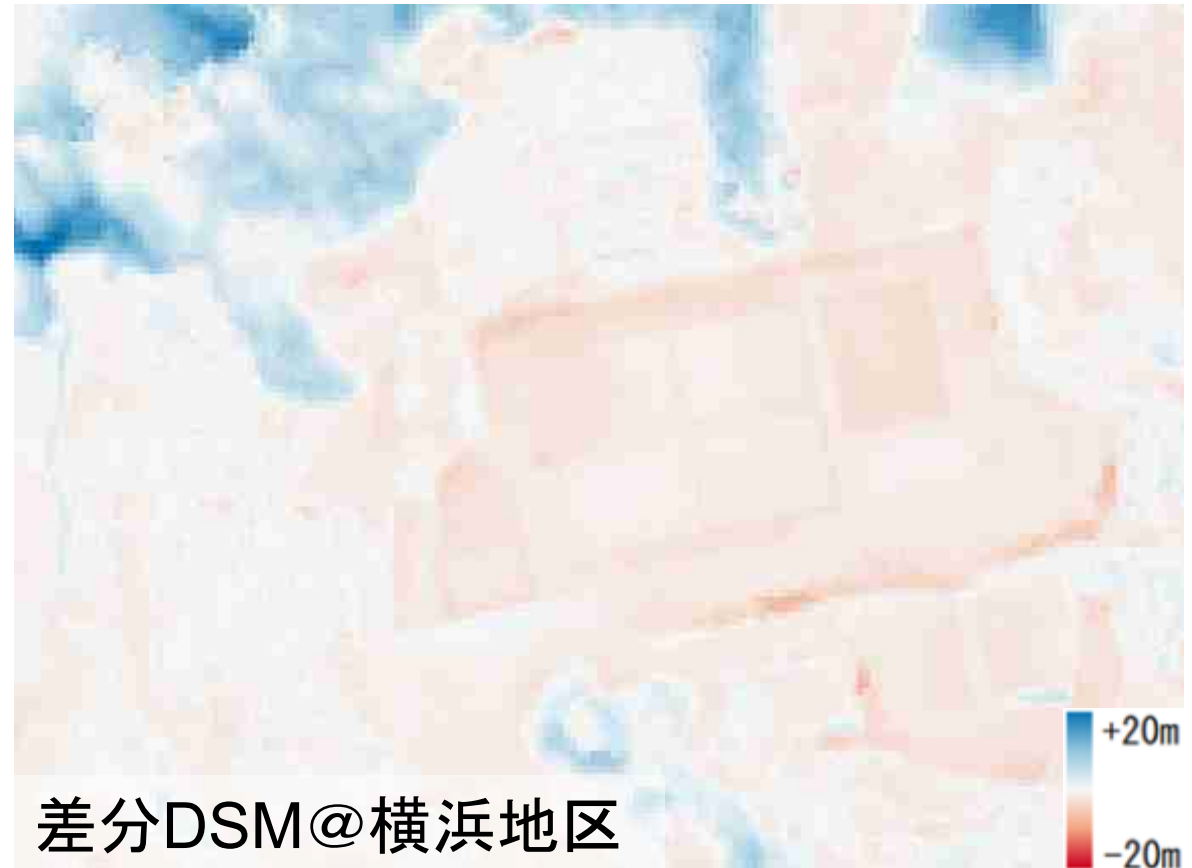
両地区ともに、平坦な箇所は差分DSMが負になる傾向。

差分DSMの最頻値が-0.10m@横浜地区や-0.20m@鉾田地区と整合的。  
DSM→DEMフィルタリングによって、若干表層高が過大に削られるか。

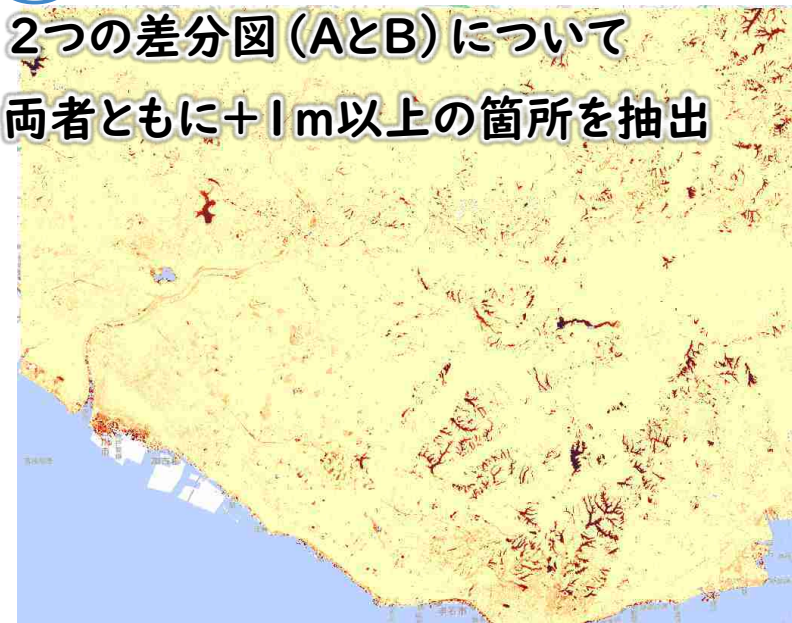
2つの差分図 (AとB) について  
両者ともに+1m以上の箇所を抽出

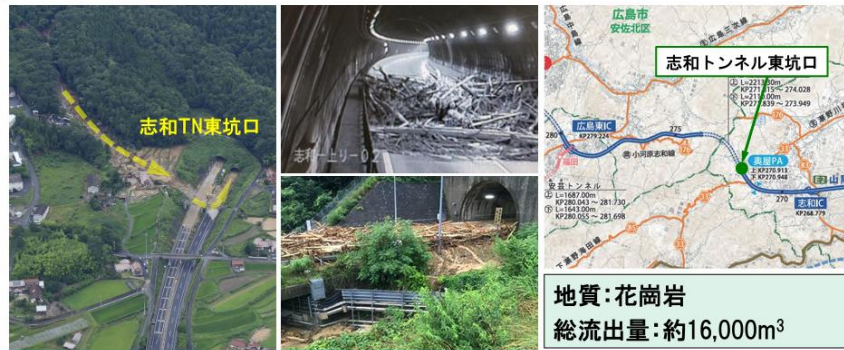
## 事例① 山陽道 志和トンネル東坑口

発生事象：大雨による本線への土砂流入  
 発生場所：山陽自動車道 志和IC～広島東IC  
 発生日時：2018年(平成30年) 7月6日 20時頃  
 被災概要：道路区域外からの土石流により、本線及びトンネル内に土砂や流木が流入した事例  
 気象状況：連続雨量270mm, 時間最大雨量59.5mm (西条IC)

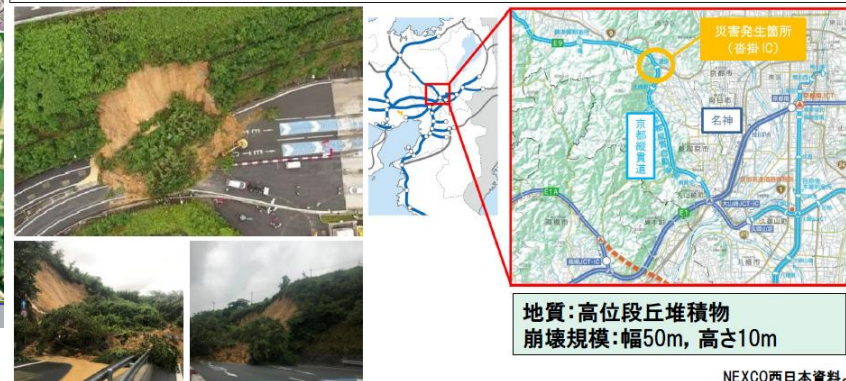
## 事例② 京都縦貫道 沓掛IC

発生場所：京都縦貫自動車道 沓掛IC ランプ部  
 発生日時：2018年7月9日 7:30頃  
 気象状況：連続雨量48.5mm, 時間最大雨量40.5mm  
 被災概要：大雨の影響により、沓掛ICランプ部ののり面が崩落し、通行する車3台（運転されていたお客さま3名）が被災する事象が発生
