# 守る

## 災害から生命を守る

### 測量技術を活用して防災情報を収集・提供します

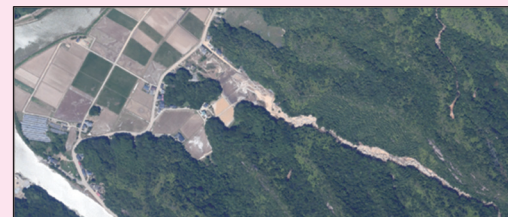
被災状況を広域に把握するため、測量用航空機(くにかぜ)による空中写真撮影を実施しました。また、撮影した空中写真から判読を行い、斜面の崩壊や土石流の範囲を抽出し、斜面崩壊・土石流・堆積分布図を作成しました。撮影した空中写真や判読した図は、迅速に被災自治体等関係機関に提供しました。

空中写真(垂直写真)

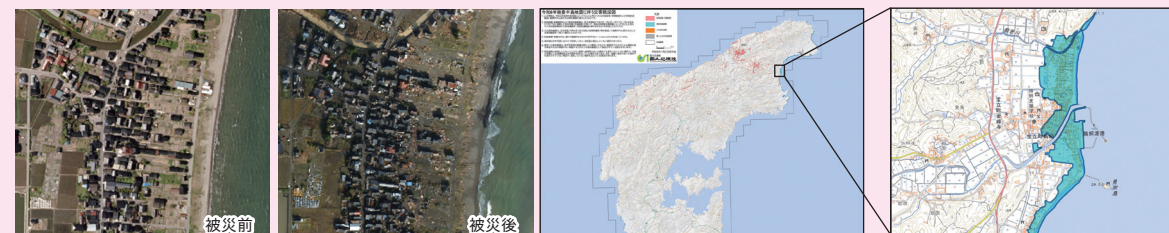
空中写真(津波による被災状況)

災害現況図(津波到達範囲の一部拡大)
