## 2. 7.26 宮城県北部の地震

### 2. 1 宮城県北部の地震の緊急災害調査

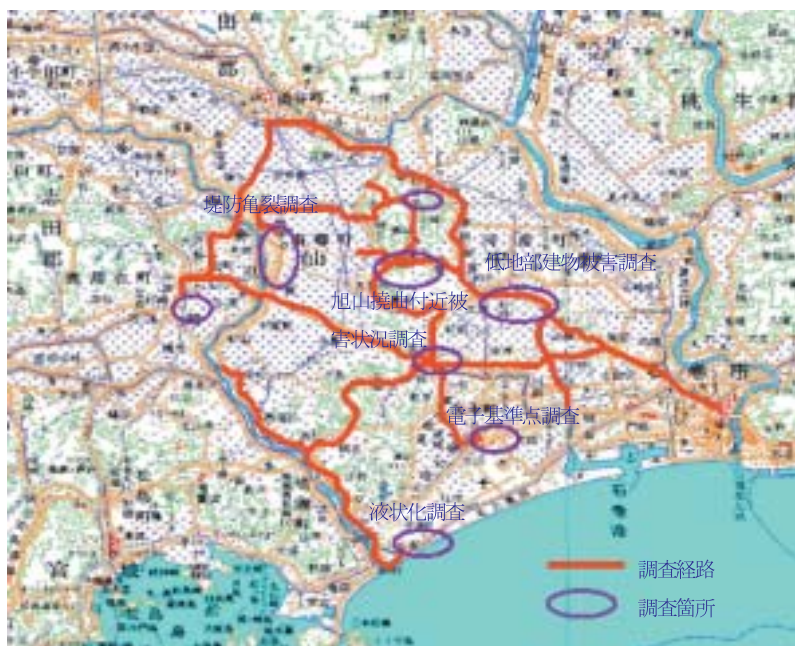
図-5 宮城県北部地震現地調査概略図

国土地理院では、地理調査部と東北地方測量部(仙台市)合同で、7月30日(水)から8月2日(土)にかけて緊急災害調査を実施した。調査は、地形図、土地条件図、空中写真等の資料を基に、①旭山撓曲の周辺地域である矢本町五台地区、河南町表沢地区、箱清水地区において、地形の変状、道路の亀裂、建物等の被害状況調査、②河南町広淵地区において砂州・砂堆と盛土地という地形・地盤条件の違いによる建物の被害状況調査、③矢本町の海岸付近において液状化・噴砂の位置と状況の把握等を目的に実施した。図-5に調査の概略図を示す。
