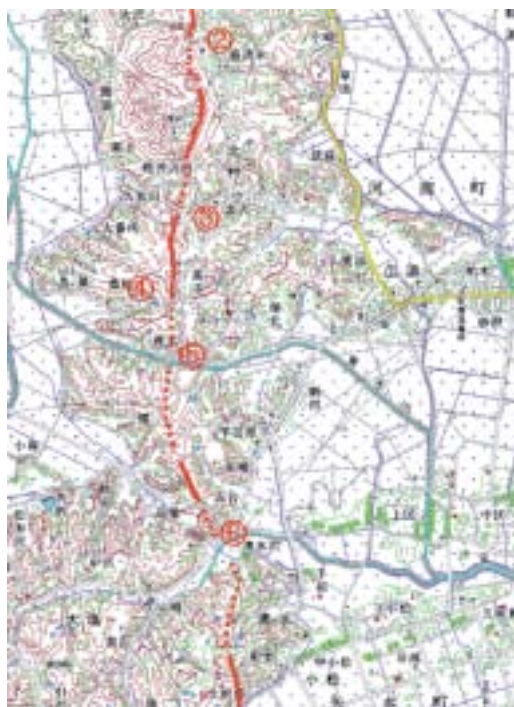
図一6 旭山撓曲と調査地点図(②～⑥)

河南町箱清水付近の箱泉寺(そうせんじ)は撓曲崖から100m以内にある。寺の裏手にある墓地では多くの墓石が倒れ、地震動が激しかったことがわかる。しかし、旭山撓曲を横切る道路には変状は認められなかった。

河南町表沢および久米田では旭山撓曲は峠付近を通っている。旭山撓曲を横切る道路に亀裂等はみられなかった。しかし、道路沿いの擁壁の継ぎ目が開口し、砂が流出しているところがあった。その東側、表沢方面にはこの道路の左手に少し下ったところに脇道がある。その道を横切って幅数cm(最大15cm)の開口した亀裂が3本あり、その先、道が北方へ曲がったところに崩壊があった。道路と盛り土のブロック積み擁壁、その上のブロッ

河南町高寺付近では、道路の亀裂、路肩の崩れなどがみられたが、応急の措置がすでに行われていた。これらは撓曲崖の西側で、直接撓曲運動には結びつかない。

河南町青木付近でも道路の亀裂や路肩の崩れなどがみられたが、破損のひどい部分は修復されていた。

矢本町五台付近では、旭山撓曲の延長線上で道路に横断亀裂がみられるが開口していない。その西側ではブロック塀の倒壊などもみられる。南東側の低地では橋の取り付け部分に段差があり、コンクリート構造物が破損していた。しかし、いずれも軽微な変状である。
