## 2. 3. 2 砂押地区（盛土地）の建物被害（写真-15）

## 2. 4 久米田の斜面崩壊

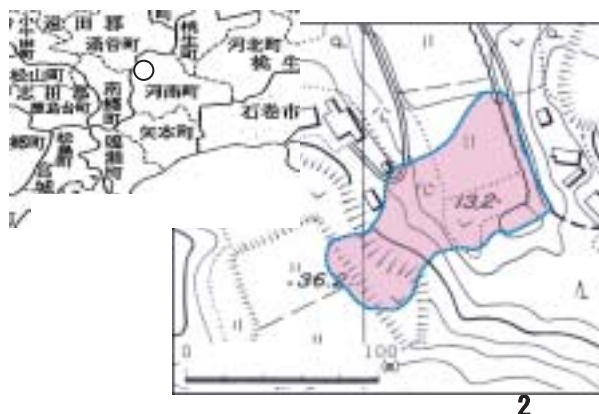
図-10 崩壊地位置図

大きな災害には至っていない。今回の地震による最大の崩壊は、宮城県河南町の西部、旭山丘陵中部の西端において発生した、崩壊土砂が水田に流れ込んだものである。

崩壊は、盛り土した水田の一部の幅 42m、奥行き 19m、深さ約 5m を崩壊源とし、その土砂は幅約 100m の谷を越え反対側の道路から民家の門にまで達している。崩壊頂部から谷底までの比高は約 20m、崩壊土砂の到達末端部までの距離は約 150m に達し、崩壊土砂中には大量の水が含まれていた。
