# 平成 18 年 7 月豪雨災害に関する地理調査部の取り組み Responses of Geographic Department of GSI to the Heavy Rain Disaster in July, 2006

## 地理調査部

## 要 旨

平成 18 年 7 月 15 日から 24 日にかけて、九州から本州付近に延びた梅雨前線の活動が活発となり、長野県中部や鹿児島県北部を中心に記録的な豪雨となった（平成 18 年 7 月豪雨）。この豪雨により、九州から東北地方南部の広い範囲にわたり浸水や斜面崩壊等による被害が発生した。特に記録的な豪雨となった長野県岡谷市周辺及び鹿児島県川内川流域においては大きな被害が発生した。

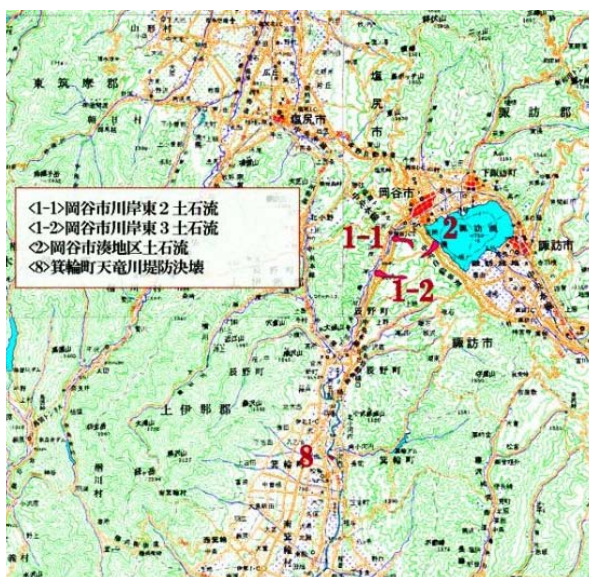
図-5 土石流発生箇所と天竜川堤防決壊箇所

この豪雨のため、19 日 4 時 30 分～5 時にかけて岡谷市湊地区や川岸地区で大規模な土石流が発生した。また、19 日 9 時 35 分頃には天竜川上流の上伊那郡箕輪町松北島地先において、長さ約 60m、幅約 5 m、高さ約 2 m の堤防が決壊した(図-5)。

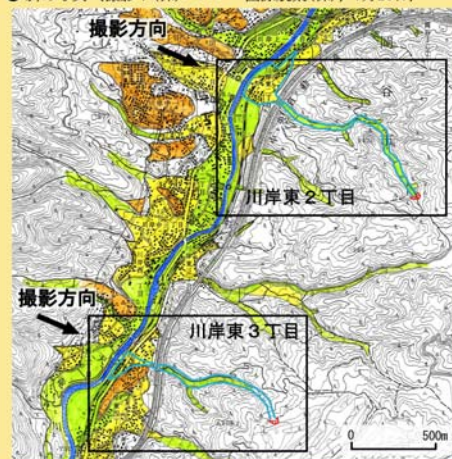
図-6 岡谷市川岸東地区の土地条件図

長野県岡谷市では梅雨前線の活発化による豪雨で7月19日早朝に諏訪湖周辺を源流とする天竜川左岸の2箇所ですり落ちが発生した。岡谷市川岸東2丁目、川岸東3丁目では標高950m付近の斜面から長さ約1kmにわたって土石流が発生して多数の家屋の倒壊、犠牲者を出した(図参照)。

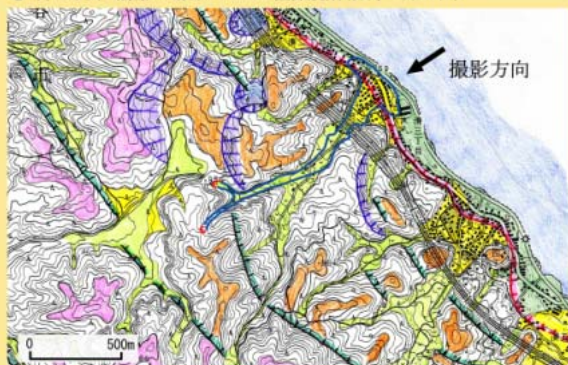
図－7 岡谷市湊地区の土地条件図

長野県岡谷市では梅雨前線の活発化による豪雨で、7月19日早朝に土石流が発生した。岡谷市湊地区では諏訪湖の南西斜面、標高900m付近の斜面から長さ約1kmにわたって土石流が発生して諏訪湖湖畔の集落に達し、多数の家屋の倒壊、犠牲者を出した（図参照）。

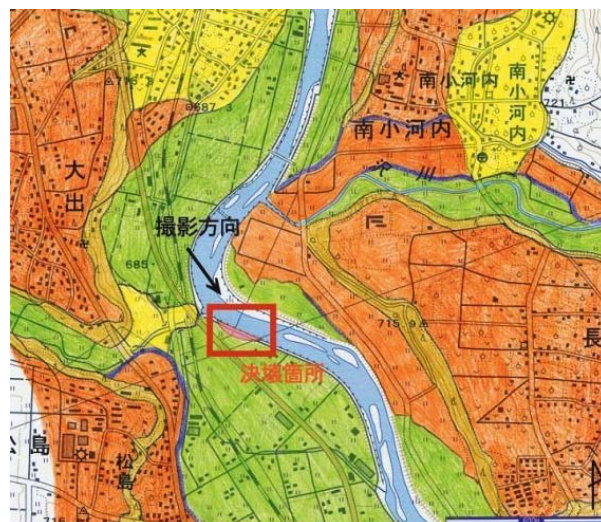
図－8 天竜川堤防決壊箇所の土地条件図

7月19日、天竜川上流、長野県上伊那郡箕輪町松島北島地先において、長さ約60m、幅約5m、高さ約2mの堤防が決壊した（図参照）。

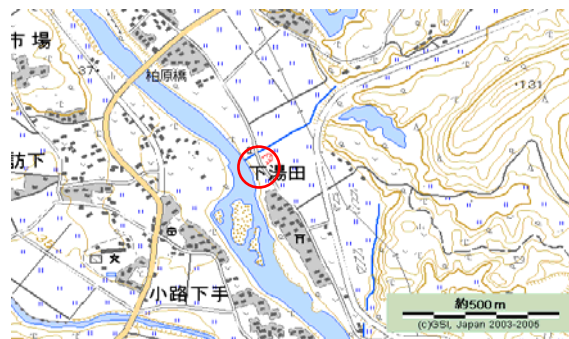
図－14 さつま町下湯田地区の崩壊箇所

さつま町下湯田地区は、川内川支流夜星川との合流部より上流 1 km 付近に位置している（図－14）．

写真判読により、柏原橋下流に崩壊が認められたため現地調査を行った．現地一帯には浸水痕があった．浸水が引くときに、道路でいったん水流がせき止められ、その勢いによって崩壊を起こしたと考えられる（写真－11）．

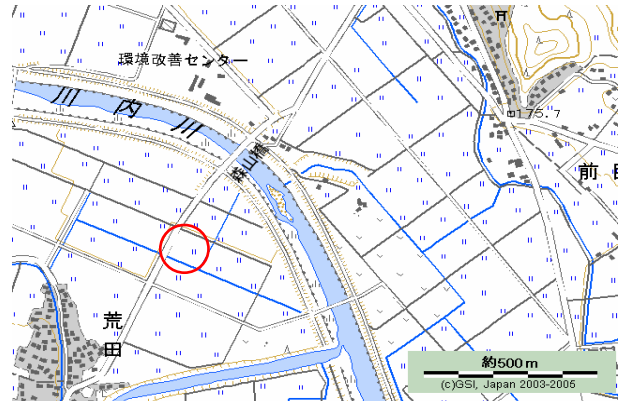
図-16 菱刈町荒田地区

菱刈町荒田地区は川内川左岸、森山橋南に位置する(図-16)。現地は、県道針持菱刈線の森山橋のすぐ南となる。道路は水田及びたばこ畑の間を盛土で横切っており、耕作面より 3～4 m ほど高くなっている(写真-13)。ここでも、国道 267 号と同様に下流側に深い落堀が形成されている。国道と違って、

なお、写真で注目される点は盛土材がシラスであることである。一般にシラスは乾燥時には非常に締まっているが、水による浸食には弱い性質を持っている。

大口市及び菱刈町の川内川本川堤防に異常は見られなかった。

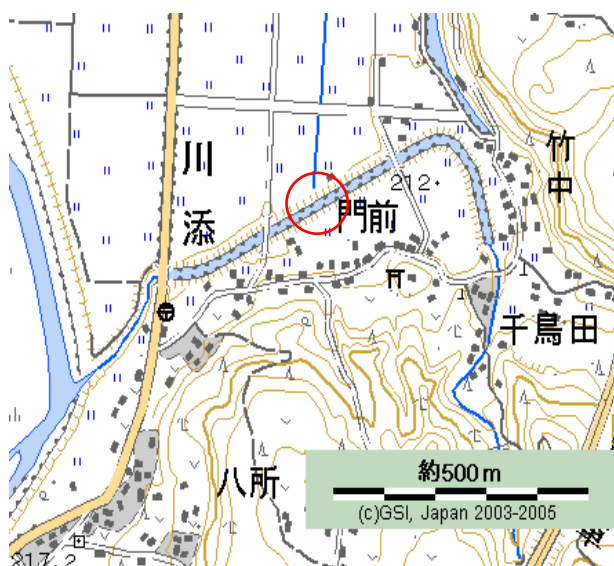
図-17 湧水町川添地区

写真判読により、桶寄川右岸に越流箇所が見られたため現地調査を行った(図-17)。現地では、桶寄川が山地から平坦部への出口付近で、流下方向が 90 度変化している。この変化地点から国道 268 号までの間に 4 箇所の越流したと思われる箇所が右岸堤防上に見られた(写真-14)。また、この付近はえびの高原の端部となっており、激しい湧水箇所が見られた。

これらのことから、川添地区での広い範囲の冠水は桶寄川右岸からの越流とえびの高原からの大量の湧水によったものと考えられる。なお、この付近の川内川本川の堤防には異常が見られなかった。

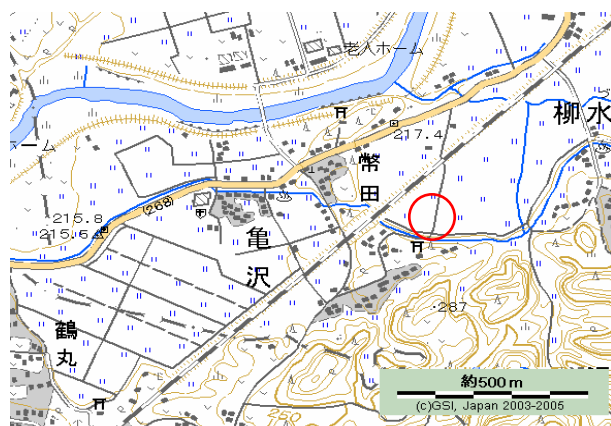
図-18 えびの市亀沢地区

えびの市亀沢地区は川内川左岸、鹿児島県境に位置する(図-18)。

写真判読では、冠水の状況が不明瞭であるため現地調査を行った。現地は、霧島火山の山麓の末端に接する水田地帯である。ここに、国道268号及びJR吉都線(えびの高原線)が通っており、山地が川内川に迫っている箇所である。国道の盛土下部の雑草に薄くシラス土砂の痕跡が認められ、あまり深くはないが冠水した事が認められた。また、霧島火山山麓部の境界に近い路上には土砂の流出が見られた(写真-15)。これらの土砂の流出箇所を調査した結果、霧島火山の斜面からの流出であった。写真判読によると、近傍の山麓部では崩壊地が多数判読されておりこれらの崩壊地からの流出と考えられる。
