平成18年7月21日

**長野県岡谷市湊地区の土石流現場の地形的特徴について**  
**Geomorphological features of the 19 July 2006 debris flow site in**  
**Minato district, Okaya city, Nagano prefecture**

国土地理院地理地殻活動研究センター

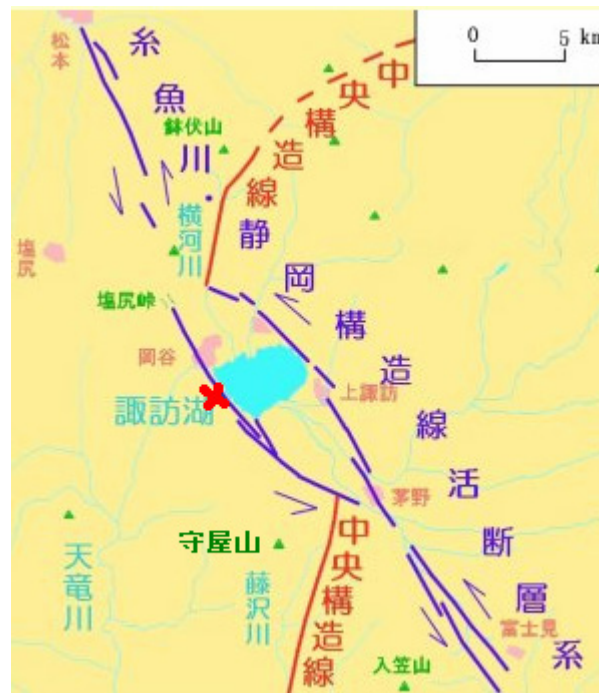
現場の南南東約 10km に位置する守屋山（図－2）とその周辺には、この時代に堆積した浅海性の砂礫や泥岩と、海底火山活動の結果として生じた凝灰岩が堆積している。フォッサマグナの北部では、中期中新世に隆起域に転じ、花こう岩類が貫入した（中央隆起帯）。

図－2 糸魚川—静岡構造線による中央構造線の食い違い<sup>2)</sup>. 赤×印が土石流現場(原図<sup>2)</sup>一部修正).

Fig.2 Median Tectonic Line deformed by Itoigawa-Shizuoka Tectonic Line<sup>2)</sup>. Red cross shows debris flow site (Original figure<sup>2)</sup> is partially modified).

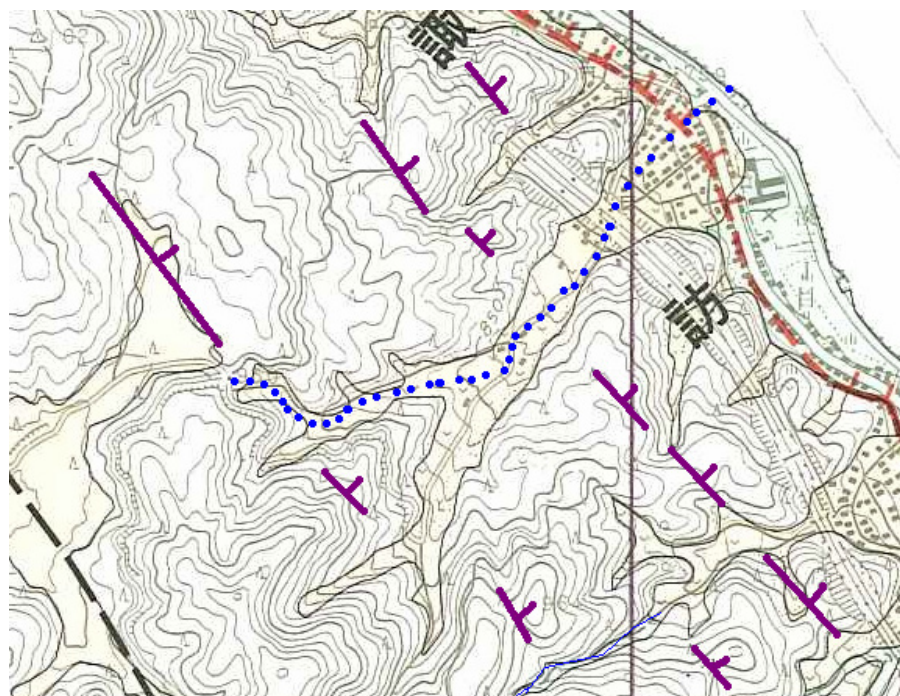
図－５は、土石流現場の河床縦断形である。また、図－６は、その位置図である。

図－６ 河床縦断形の位置図（青点線が土石流現場）。赤線が活断層、紫線が副次的な断層地形.

Fig.6 Location map of fig. 5 (blue-dotted line is debris flow site). Red and purple line is active fault and subsidiary fault landform, respectively.
