## 5. 空中写真判読

### 5.3 被災状況の空中写真判読

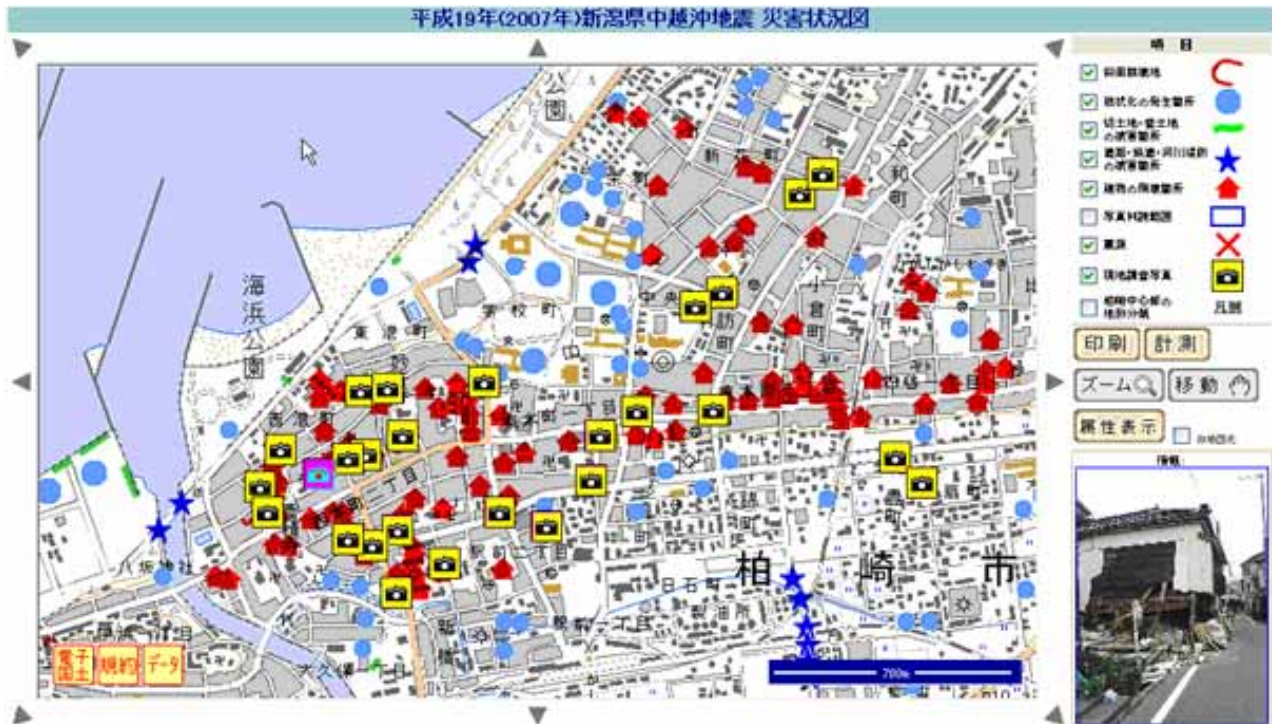
図-12 災害状況図 (2万5千分1レベル)

災害状況図は、震央位置、空中写真判読範囲、建物の倒壊箇所、切土地・盛土地の被害箇所、道路・鉄道・河川堤防等の被害箇所、液状化の発生箇所、斜面崩壊地などの形状と位置、及び現地緊急調査で撮影した現地災害写真を表示した（図-12～14）。

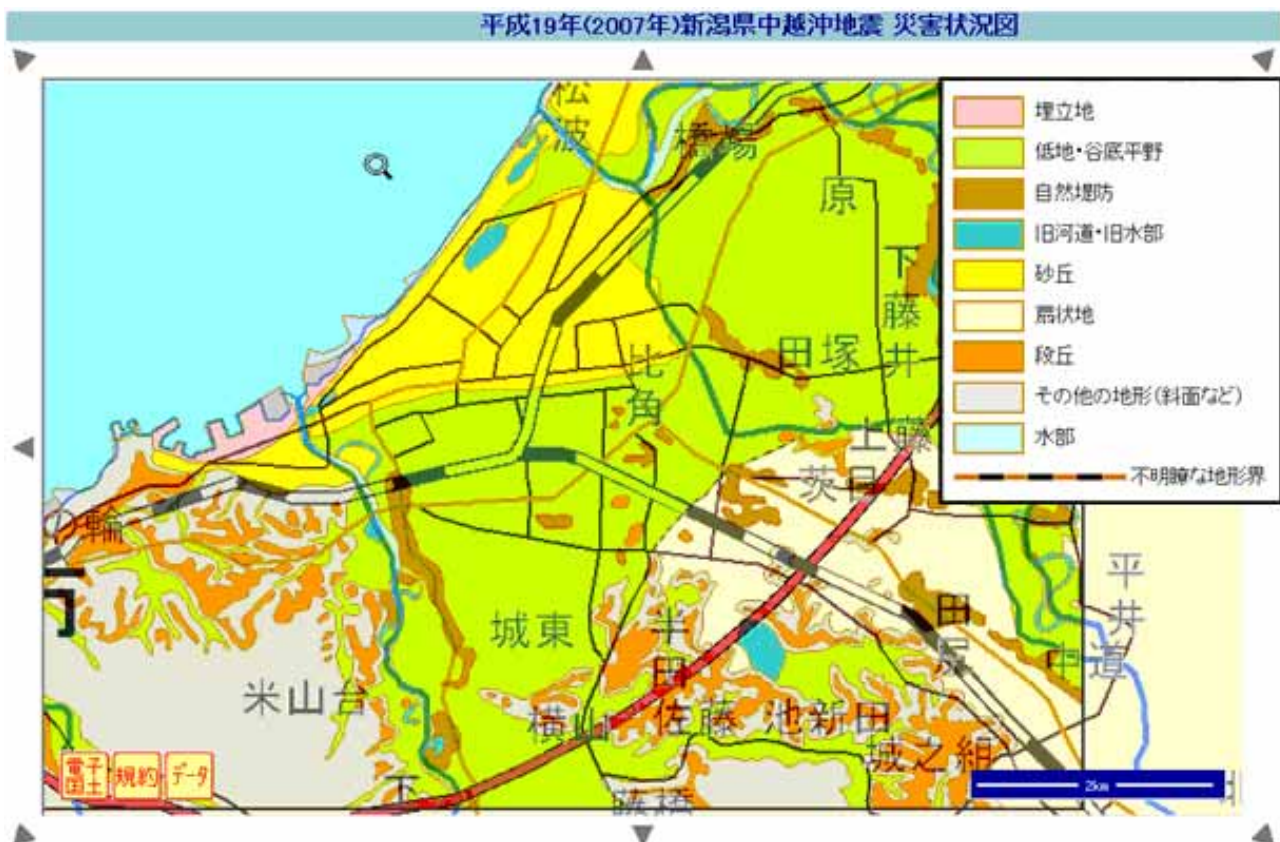
図-13 柏崎市中心部の地形分類 (災害状況図 (都道府県レベル))

また、この地域は土地条件図が未整備のため、災害状況と地形の相関関係を把握するため、応急的に空中写真により地形分類（砂丘、谷底平野、自然堤防等）を行ったものを表示できるようにしている（図-13）。
