平成 20 年（2008 年）岩手・宮城内陸地震に伴う緊急の電子基準点復旧及び現地調査作業  
Emergency Survey and Restoration of Environment and Instrument  
at GPS-Based Control Stations for the Iwate-Miyagi Nairiku Earthquake in 2008

測地観測センター

Geodetic Observation Center

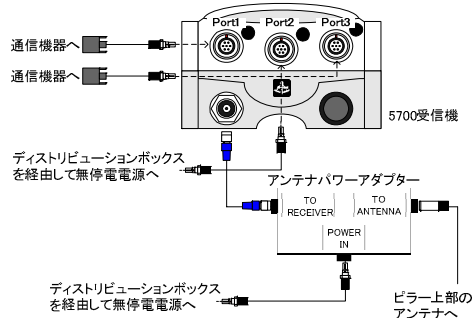
図-2 通常の接続

この小型バッテリーのみを利用して観測を再開させるには、受信機周辺の接続を図-2 から図-3 のように変更し、ピラー上部のチョークリングアンテナへ受信機の Port 1 から電力を供給できるようにする必要がある。また、通常 Port 1 はリアルタイムデータを出力しているため、Trimble Navigation 社が提供している受信機コントロール用のフリーソフト GPS Configurator 等を利用し Port1 のリアルタイムデータ出力を停止し、Power output をオンにするよう設定を変更する必要がある。この方法で必要な器材は、5700 受信機用小型バッテリー、設定変更用パソコンと接続ケーブルである。

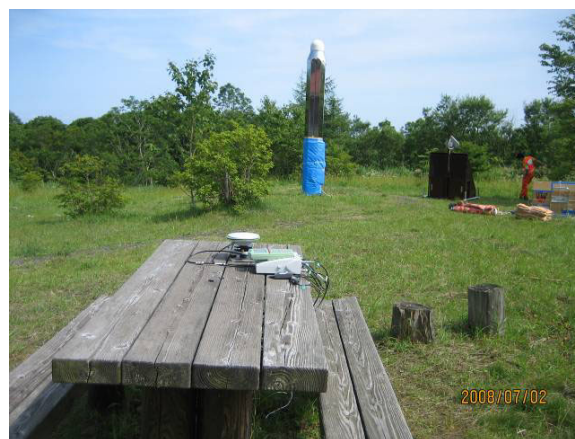
写真-1 VRS 用 GPS (手前) と「栗駒 2」(奥)

写真-1 のように「栗駒 2」の近傍のテーブルに Leica 社製受信機を設置し、株式会社ジェノバが提供する VRS 観測を実施した。三脚を利用しなかったのは器材をヘリコプターで運ぶ必要があり、できる限り少なくしたためである。約 2 時間 45 分の VRS 観測と同時に、スタティック解析ができるよう受信機内部に GPS データを記録した。
