# 平成 20 年（2008 年）岩手・宮城内陸地震における栗駒ダム西方地域の斜面崩壊 Landslides in the Westward Area of the Kurikoma Dam at the Iwate-Miyagi Nairiku Earthquake in 2008

Geography and Crustal Dynamics Research Center Junko IWAHASHI

## 要 旨

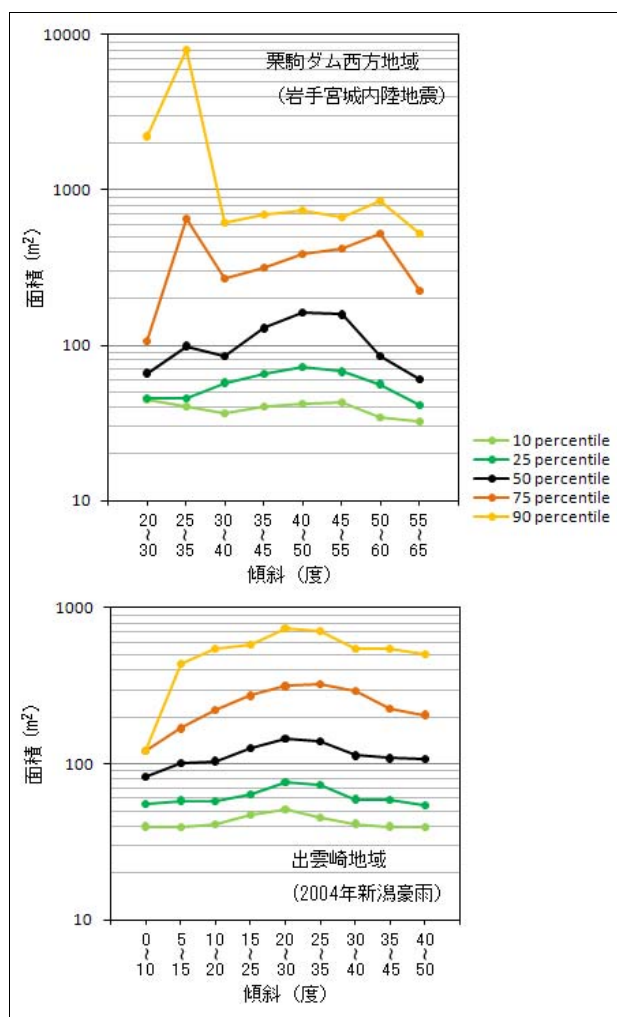
図-12 崩壊地の面積と傾斜の関係。

また、崩壊地の傾斜と崩壊面積の関係は、栗駒ダム西方地域と出雲崎地域で大きく異なっている。図-12 は、傾斜 10 度の幅で、その区間の 10 パーセンタイル～90 パーセンタイルの崩壊面積をプロットしたグラフである。崩壊地の傾斜は、3×3 のウィンドウサイズで 2 mDEM から計算したセル値の平均値である。崩壊個数が数個しかない区間は省いている。また、30m<sup>2</sup> 以下のサイズの崩壊地は省いてグラフを作成している。図-12 から、主体となる崩壊の面積（50 パーセンタイル）は、栗駒ダム西方地域でも出雲崎地域でも、100m<sup>2</sup> 前後と、同じ程度である。しかし、栗駒ダム西方地域の崩壊の方が、崩壊面積のばらつきがずっと大きい。出雲崎地域の豪雨による崩壊が、集水域の幅を越えないのに対して、岩手宮城内陸地震の際には、数は少ないが、尾根ごと崩壊するような大規模な崩壊が調査地域内でも起きており、それがグラフに反映されていると考えられる。また、崩壊地の面積が最も大きくなる傾斜が、50 パーセンタイルで見たところ、栗駒ダム西方地域では 50 度前後と非常に急角なのに対して、出雲崎地域では 30 度前後であり、両者の差は 20 度にもなる。

総合すると、栗駒ダム西方地域の崩壊は、非常に急傾斜で、なおかつ大規模なものが比較的多い。

図-12 で明らかなように、栗駒ダム西方地域では、豪雨による出雲崎地域の崩壊と比較して、急斜面の崩壊が多かった。これは、安息角の差というよりは、地震による崩壊では、柱状節理など地質構造に起因したものが多いため、急斜面の崩壊が多かったのだらうと考えられる。地震による崩壊で、地質構造の影響が統計的に見ても強いことは、新潟県中越地震による崩壊の際にも観察されている(岩橋ほか, 2008)。一方、出雲崎地域では、表層崩壊がほとんどであること、風化帯の土壌硬度や厚さの増加に伴い、崩壊部の規模が増すことが分かっている(齋藤, 2007)。出雲崎地域の崩壊の規模が、急斜面では頭打ちになっているのは、表土の発達と関係していると推測できる。
