# 衛星画像、空中写真の判読等による 1999年台湾集集地震に伴う地形変化の抽出 Geomorphological Phenomena with Chichi (Taiwan) Earthquake in 1999 based on Satellite Image and Airphoto Interpretation

Geographic Department Hisato SAKAI, Satoko ODAGIRI, Kenichi SEKIZAKI, Akifumi ANDO

1999年台湾集集（チーチー）地震において地形学的影響が及んだ台湾中部地域を対象に、衛星画像（SPOT等）、数値標高モデル及び空中写真を活用してリニアメント抽出や崩壊地判読などを試みた。また、鳥瞰図、陰影図、傾斜量図など各種画像を作成し、判読の支援資料としてその効果を検討した。地震後の衛星画像を用いた立体視判読により、車籠埔（シャロンポー）断層などの活断層と思われるリニアメント、大規模崩壊、表層崩壊を明瞭に抽出・把握できたが、地震断層の抽出は困難であった。地震断層については、地震以前の空中写真判読等により、草屯地区において、1/2.5万の縮尺の詳細活断層分布図を作成して検討した結果、今回の地震断層は、既存の活断層上に生じ、変位の累積も見られることが明らかになった。また、草嶺の大規模崩壊地における崩壊前後の精密な地形分類図（1/2.5万）をそれぞれ作成し、崩壊発生時の時系列な段階に対応した地形変化の詳細を明らかにした。

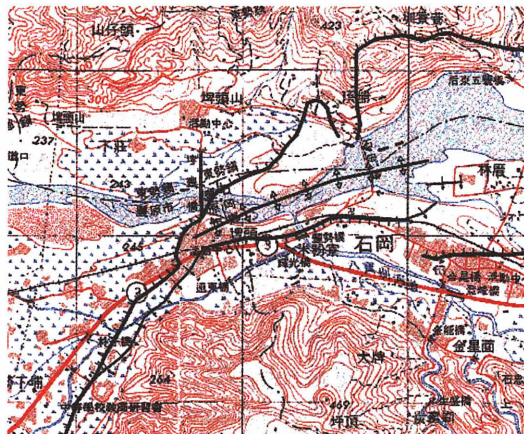
図-12 2万5千分の1地表地震断層位置図(九二一地震車籠埔断層沿線地表破裂位置図：台湾中央地質調査所)

地表地震断層について,台湾中央地質調査所が作成した2万5千分の1の位置図([6],図-12参照)を参考に,地震後の11月6日に撮影されたパンクロ画像で判読できるかどうかを検討した。その結果,連続する断層線として判読することはできなかったが,画像(図-13参照)で矢印で示した場所に白く写っている位置が,地表地震断層で河床に段差が生じた場所(図-14参照)に一致する。また,このほかにも,地表地震断層が生じたとされる位置で白い線状の画像が判読される場所があった。今回の
