# 2000年鳥取県西部地震における液状化被害の状況 Report on liquefaction disasters to The Western Tottori prefecture earthquake in 2000

Geographic Department Yoshinori YATABE

地理調査部では、鳥取県西部地震による被害状況等を地形学的な視点から緊急に把握するため、「液状化調査班」及び「地震断層等調査班」を編成した。本稿では、臨海部を中心とした、地震による地盤の液状化被害調査結果の概要について報告する。

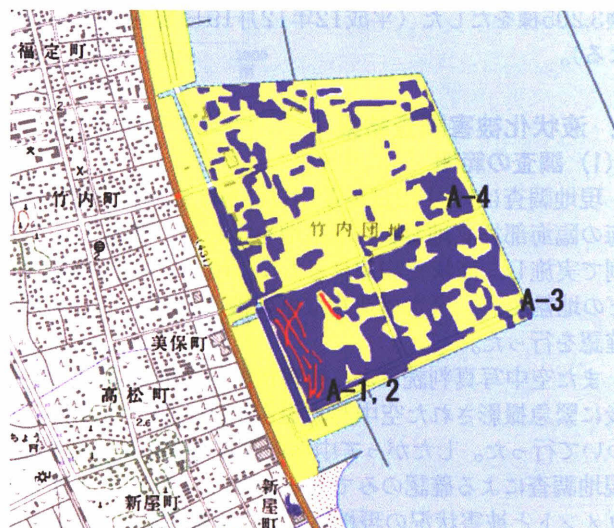
図-4 調査図（竹内団地周辺）

- ・埋立地全域で噴砂（噴砂口）や大きな亀裂、陥没などの地盤変形、排水路よう壁の倒壊、歩道敷石の破壊などが随所で見られる（写真-1）。
- ・噴砂口の大きなものは短径1mを越える。
- ・地域内の道路は30～40cmほどの比高で波打った箇所もみられる。
- ・埋立地全体が沈下し、道路縁石や建物、橋梁など構造物の抜け上がり現象が著しい（写真-2）。
- ・建物の本体自体には、外見上は大きな被害は見られ

- 埋立地の南部で液状化が著しいが、埋め立て時期の相違（新旧、新しいほど一般的に液状化しやすい）が関係していると思われる。（空中写真－1）

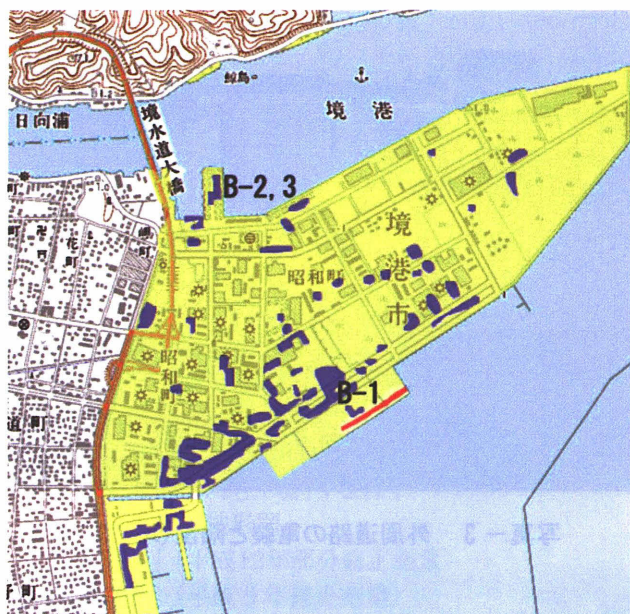
図－5 調査図(昭和町周辺)

- 埋立地全体に液状化が見られるが、特に西側が著しい。
- 昭和南埠頭（通称4万トン岸壁）では、長さ200m以上の亀裂や段差が生じている。
- 付近の道路歩道の損壊も激しく、側溝からも噴砂して溝が埋まった状態である（写真－5）。
- 境水道に面した通称1万トン岸壁では、暗渠部のジョイント部に空隙ができ、一部で損壊が見られる。

- ・県営魚市場前では、道路を横切って、長さ3m以上の亀裂と噴砂が見られる。
- ・境港卸売市場（通称カニかご岸壁）では、液状化による地盤の流動や陥没等により、岸壁が海側に1m以上はらみだすとともに、場内も陥没した。また上屋を支えるコンクリート支柱が傾き、倒壊のおそれもでている。特に東棟の損壊が激しい（空中写真－2、写真－6、7）。

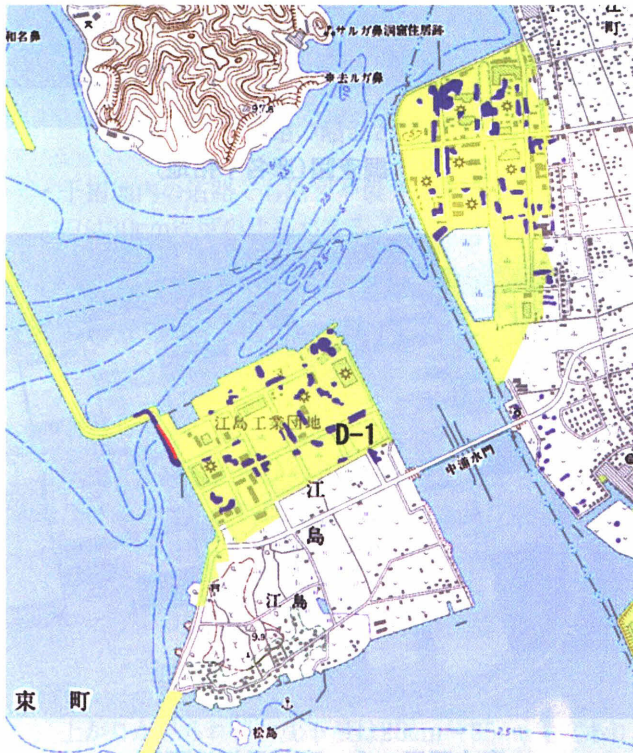
図－6 調査図(外江町、江島周辺)

- ・外江町では、小規模な噴砂が多数認められ、また一部の住宅地では、連続して電柱の傾きが生じている。
- ・江島工業団地でも埋立地全域で噴砂が認められ、排水路の暗渠（カルバート）部分では、周囲の相対的な沈下により、12cm程度の抜け上がり現象が見られる。また上水道埋設部分に沿って幅、高さとも5～

6 cmの亀裂と段差が生じている（写真－8）。

- ・明治32年測図の旧版地形図では確認できないが、江島の東南部も現海岸線の形状を見る限り、古い時代の埋立地と考えられるが、空中写真判読からは液状化は確認されなかった。
- ・江島から松江市長海町へ抜ける干拓堤防（北回り道路）の堤外地では、大きな噴砂口や亀裂、段差がみられるほか、一部道路の損壊も見られる。（写真－9）

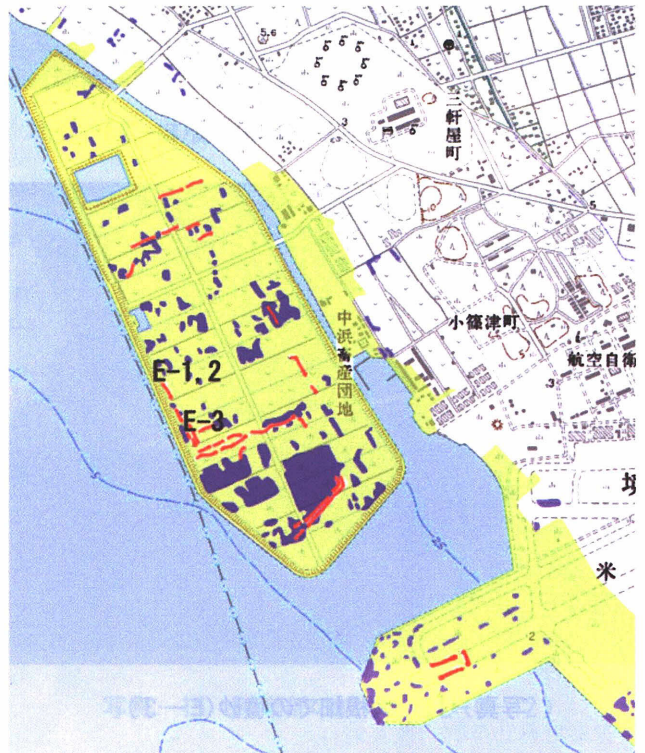
図－7 調査図(弓浜干拓地、米子空港周辺)

- ・干拓地全体で噴砂や地盤の隆起、陥没等が見られる。亀裂や液状化に伴う広い地盤の変色域は、特に干拓地南部で著しい。
- ・干拓地内では相対的な沈下が認められ、管渠部の抜け上がり現象や排水路よう壁の倒壊・はらみだし、堤防の亀裂、道路の段差などが多数見られる（写真－9、10）。
- ・干拓地では、大根など野菜類の栽培が行われており、塩分を含んだ泥水の吹き上げによる塩害、灌漑設備

の損壊などが危惧されている(写真-11)。

- ・米子空港内では、滑走路突端部(中海寄りの海域埋め立て部分)での噴砂が目立ち、同所の滑走路部分では大きな亀裂が生じている(写真判読による)。
- ・ターミナルビル西南側及び空港外のJR境線中浜駅の西側(小篠津町)付近で噴砂等が見られる。この付近は砂州間の低地の部分で、地下水位が高かったものと考えられる。

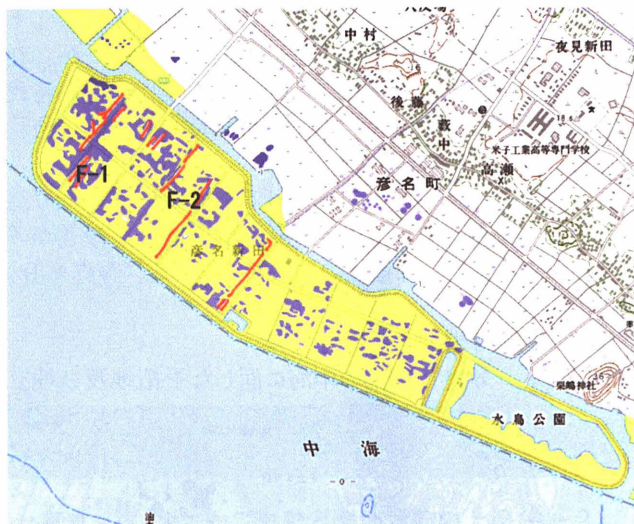
図-8 調査図(彦名干拓地)

- ・干拓地全体で噴砂、地盤の隆起や陥没が見られる。大規模な亀裂や噴砂は、干拓地の西寄りで著しい。
- ・西端部で見られる亀裂(噴砂口)は、幅が最大で120cm、長さが50mを越えるものもある(写真-12)。干拓地内の亀裂の方向は、概ね北東～南西である。

- ・干拓地内の道路でも亀裂や段差がみられ、大きなものは30cm程度の比高がある (写真-13)。
- ・排水路よう壁の倒壊や堤防の亀裂など施設への被害も甚大で、同様に塩害も危惧されている。
- ・葦中集落西南部の低地部ではまとまった噴砂が見られる。

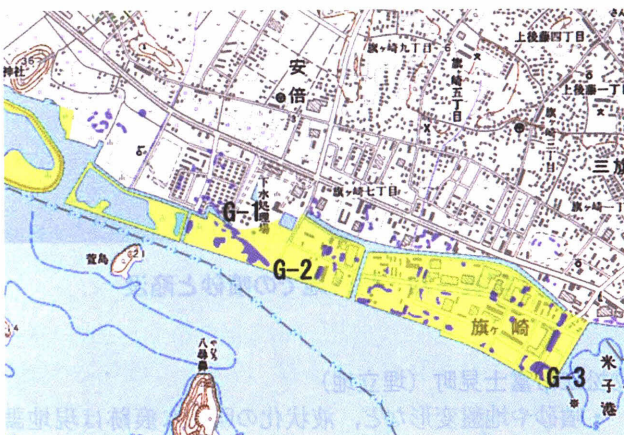
図-9 調査図(旗ヶ崎，米子港周辺)

- ・安倍彦名団地では，噴砂や道路の亀裂・陥没，排水路よう壁の損壊，住宅や電柱の傾きなどが認められる (写真-14)。
- ・下水処理場南方の護岸では，周囲の沈下により抜け上がりが見られる。沈下量は25cm～35cm程度あり，護岸自体も一部損壊している箇所がある (写真-15)。
- ・旗ヶ崎では噴砂も多く，建物の抜け上がりも見られる。
- ・米子港では，岸壁の大規模な陥没や亀裂が多数発生している。陥没の深さが1m以上のもの，亀裂の幅
