## 1997年5月八幡平澄川地すべり災害（速報）

### The Landslide Disaster at Hachimantai-Sumikawa in May 1997 (Preliminary Report)

地理調査部 星野 実・浅井健一

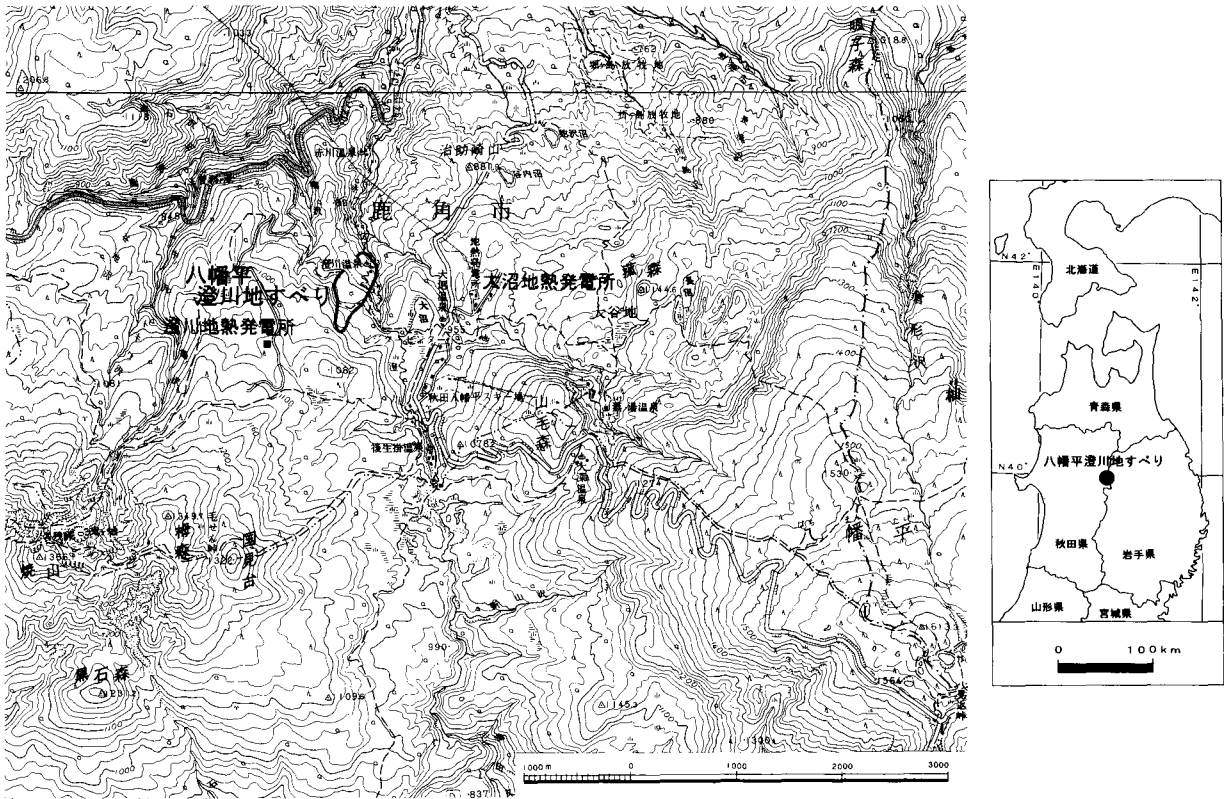
八幡平澄川地すべりの位置図及び周辺の地形図を図-1に示す。同地すべりは、秋田・岩手県境を走る奥羽山脈上の秋田県側に位置する。本地域一帯は仙岩地熱地域と呼ばれる日本有数の地熱地域に属しており、須藤（1992）など数多くの地形・地質に関する調査研究成果が公表されている。

図-1 八幡平澄川地すべり位置図及び周辺の地形図（国土地理院発行 1 : 50,000地形図「田山」・「八幡平」図葉）

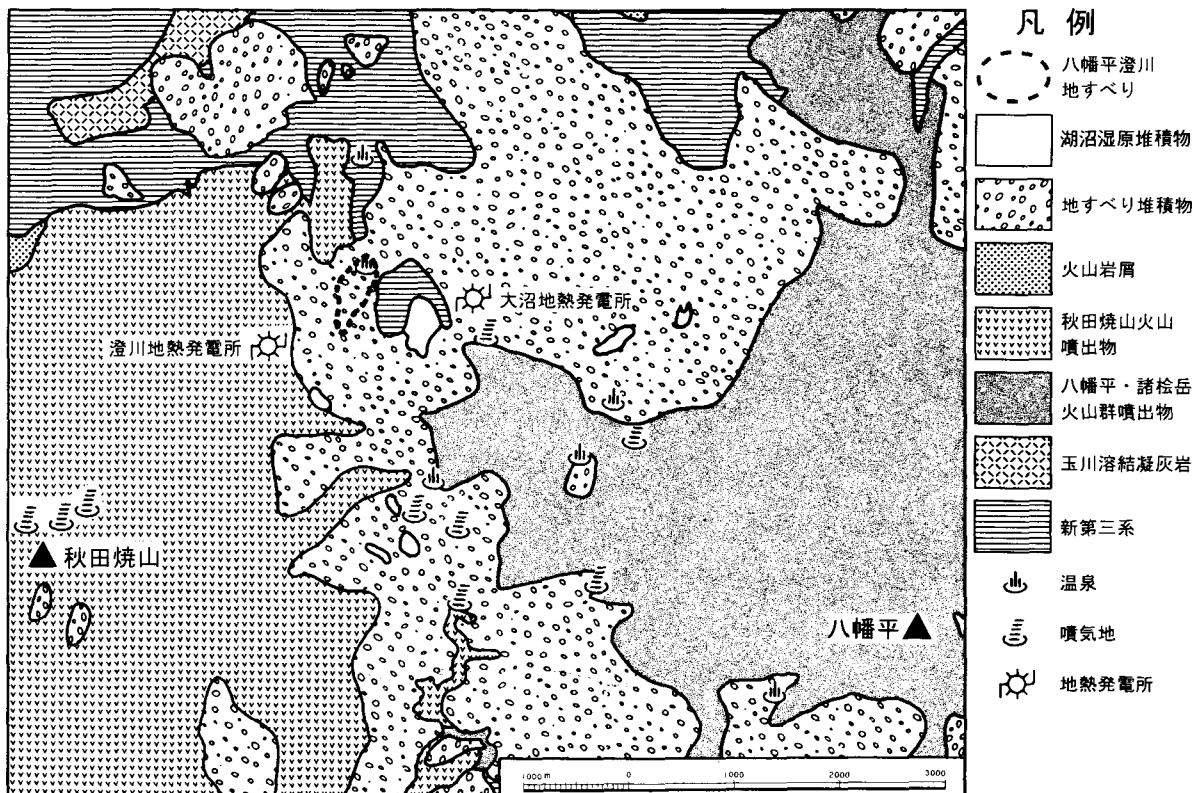
図-2 八幡平澄川地すべり周辺の地質概略図（須藤（1992）をもとに編集）  
図の範囲は図-1の地形図に同じ。

既往の研究成果による今回の地すべり災害地周辺の地質概略図を図-2に示す。新第三系は、変質した凝灰岩、安山岩などからなり、主に秋田焼山・八幡平両火山の北方の山地や熊沢川の谷沿いに分布するほか、熊沢川支流の赤川、柳沢などの谷沿いにも分布する。これらの谷付近では新第三系を秋田焼山火山の噴出物が覆う(須藤, 1992)。

玉川溶結凝灰岩は、約200万年前の流紋岩質溶結凝灰岩及び約100万年前のデイサイト質溶結凝灰岩からなる(須藤, 1987)が、図-2の範囲では後者が新第三系山地の上に分布し緩斜面を形成している。噴出源は秋田焼山火山直下に埋没する先焼山カルデラと推定されている(須藤, 1987)。

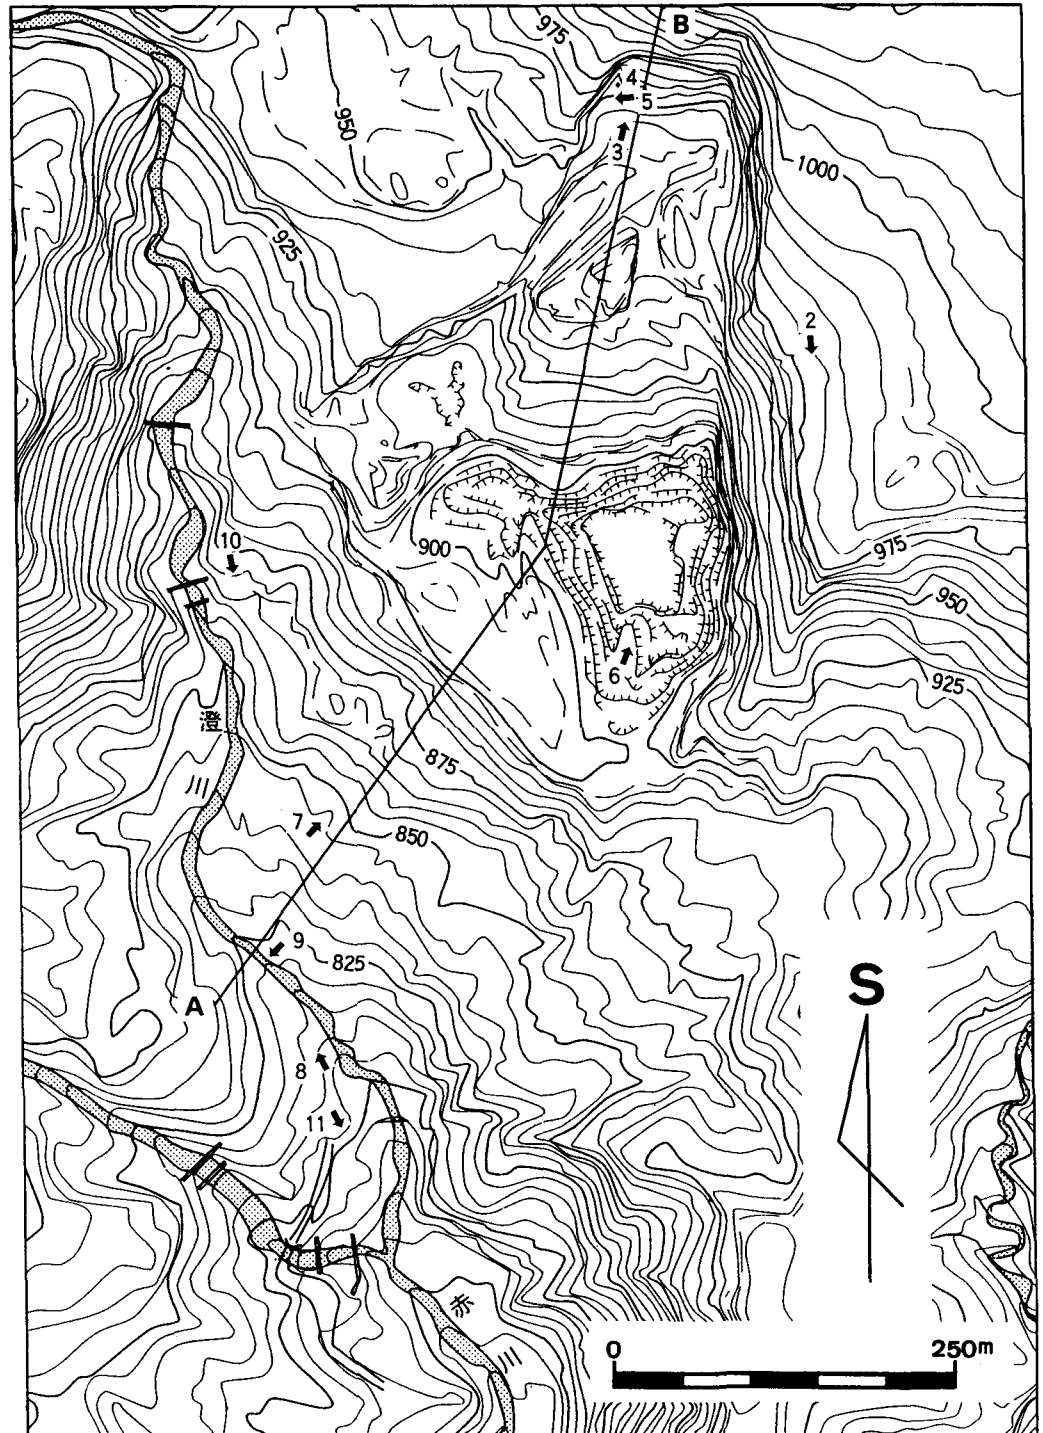
図-5 災害後の八幡平澄川地すべり付近の地形図及び本報掲載の写真撮影位置

1:12,000空中写真により解析図化機を用いて縮尺1/5,000で作成したもの。コンター間隔は5m。図中のA-Bは図-6の地形断面図の断面線的位置。図の南北を逆にしてある。矢印・番号または黒点・番号は写真-2～11の撮影位置・方向及び該当する写真番号を示す。

本災害の発生後、災害前・後の1/5,000地形図の作成を2回行った。1回目は災害直後、緊急に現地地形調査等に使用するため作成した。2回目は各種解析用として解析図化機により実施した。解析図化機により作成した災害後の1/5,000地形図を図-5に示す。等高線間隔は5 m間隔を基本とし、傾斜が緩い場合は2.5 m及び1 m間曲線を採用した。作成した地形図を使用して災害前・後の地すべり地形断面図を作成した（図-6）。断面の位置は図-5のA-Bで、この区間の標高は、825 m付近から1015 m付近である。災害前の断面図（実線）では既存の地すべり地形（図-4）の滑落崖（勾配の急な部分）及び土塊（勾配の緩い部分）が示されており、今回の地すべりが既存の地すべり地形3段にまたがるものであることがわかる。また、災害前・後の断面の比較をすると、下段の滑落崖の上部（図-6のa：ただし災害後のaは地すべり下段の崩壊に伴い若干後退したと思われる）及び中段の土塊と滑落崖の境界（図-6のb）を目安に比較すれば、aは約70 m、bは約60 m移動しており、中段の土塊は約60～70 m下流側（北北東方向）に移動したことが明らかとなった。
