## 1995年新潟県北部の地震に関する 緊急災害調査報告

### Preliminary Research for the Disaster of the 1995 Niigata Hokubu Earthquake

地理調査部

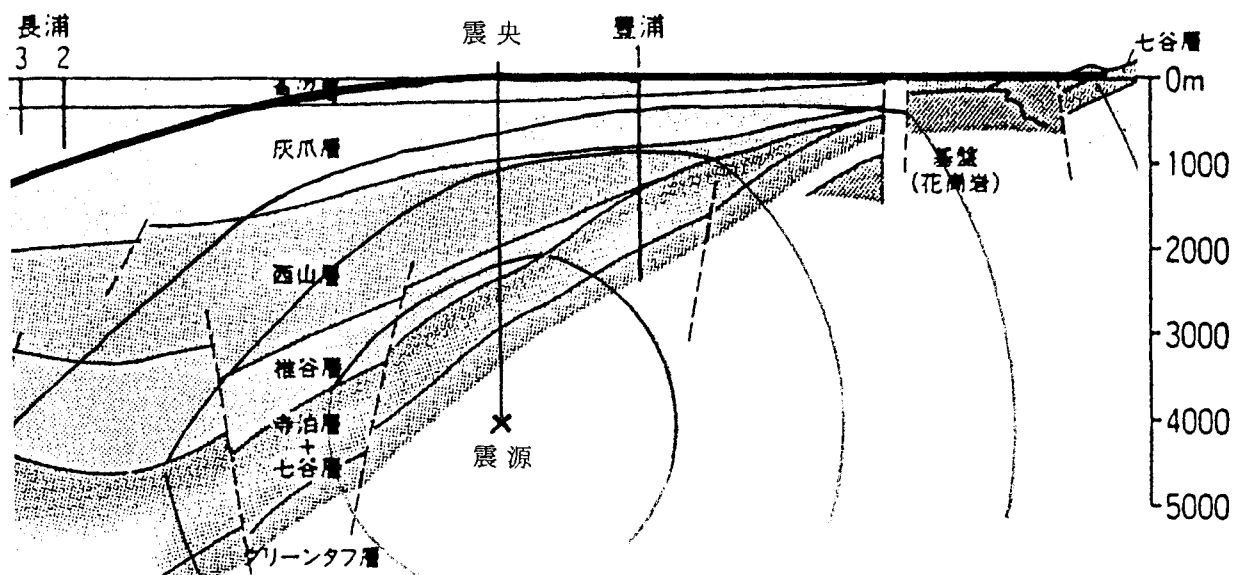
図-5 地下構造図および地震波

図-5(後述)によると、この付近の地盤構造は、東側が浅く、西に行くほど基盤は深くなっている。地震動の伝播が直接地表面に達する直接波(図-5)は、震央に最も早く到達し、揺れも最大となることが容易に想像できる。そして、地震動の伝播が地盤構造の各地点の層厚の違いにより異なり、震央から東側(右側)の地表に沿って、震央と同様の強い揺れが数kmにわたり作用したと考えられる。

※ 図-5について・・・新潟市史編纂委員会(1991)

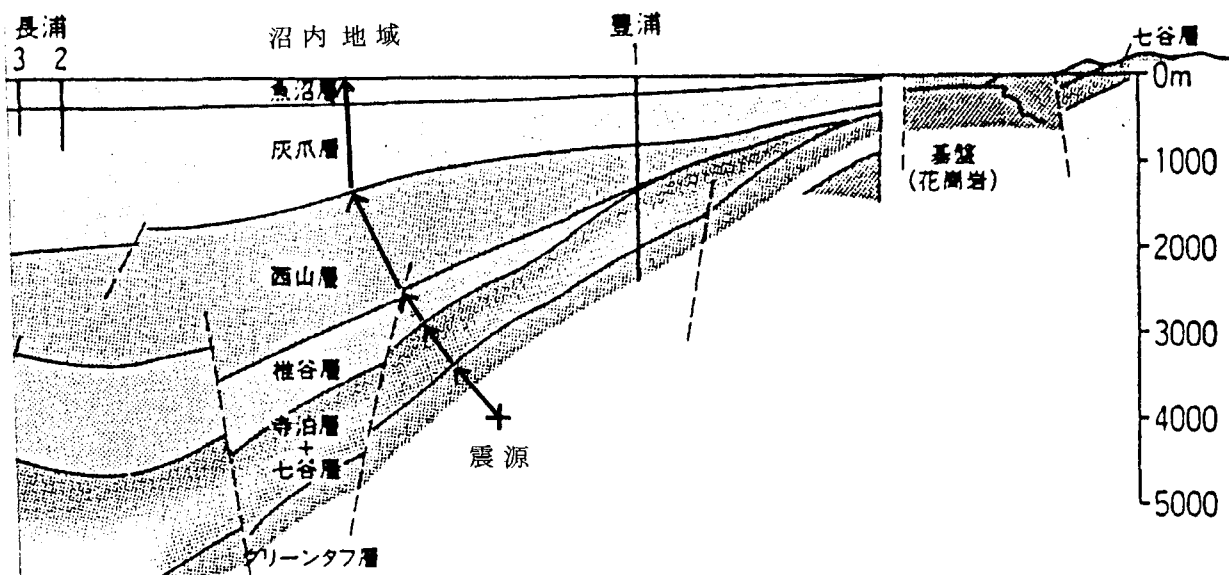
図-6 地震波の地層別最短経路

長戸・沼内・長場地区が、震央を持つ長円形の区域から離れているにもかかわらず被害を受けている。これは、地震動の伝播が地盤構造の差異(各地点の層厚の違い)によって変化したものと考えられる。図-6は地震動が各地層毎の最短距離を通して地表に現れた経路を示した。地表に達するまで地震動の減衰が最も少ない経路と考えられる。したがって、震央付近に次ぐ大きな揺れを生じた地域と言える。また、(図-7)は放射状にa~e点を経て伝播された地震波が、時間の経過とともに地表近くに進み、重なり合う位置が長戸・沼内・長場地域であることを示し、そのためにこの地域で地震動が増幅したと考えられる。
