# 兵庫県南部地震に伴う淡路島北部地域の地形変化 Geomorphological Phenomena and Damage in the Northern Part of Awaji Island Caused by the 1995 Hyôgoken-Nanbu Earthquake

## 地理調査部

1995年1月17日に発生した兵庫県南部地震の後に実施した緊急災害調査のうち、淡路島北部地方の調査結果を取りまとめ報告した。

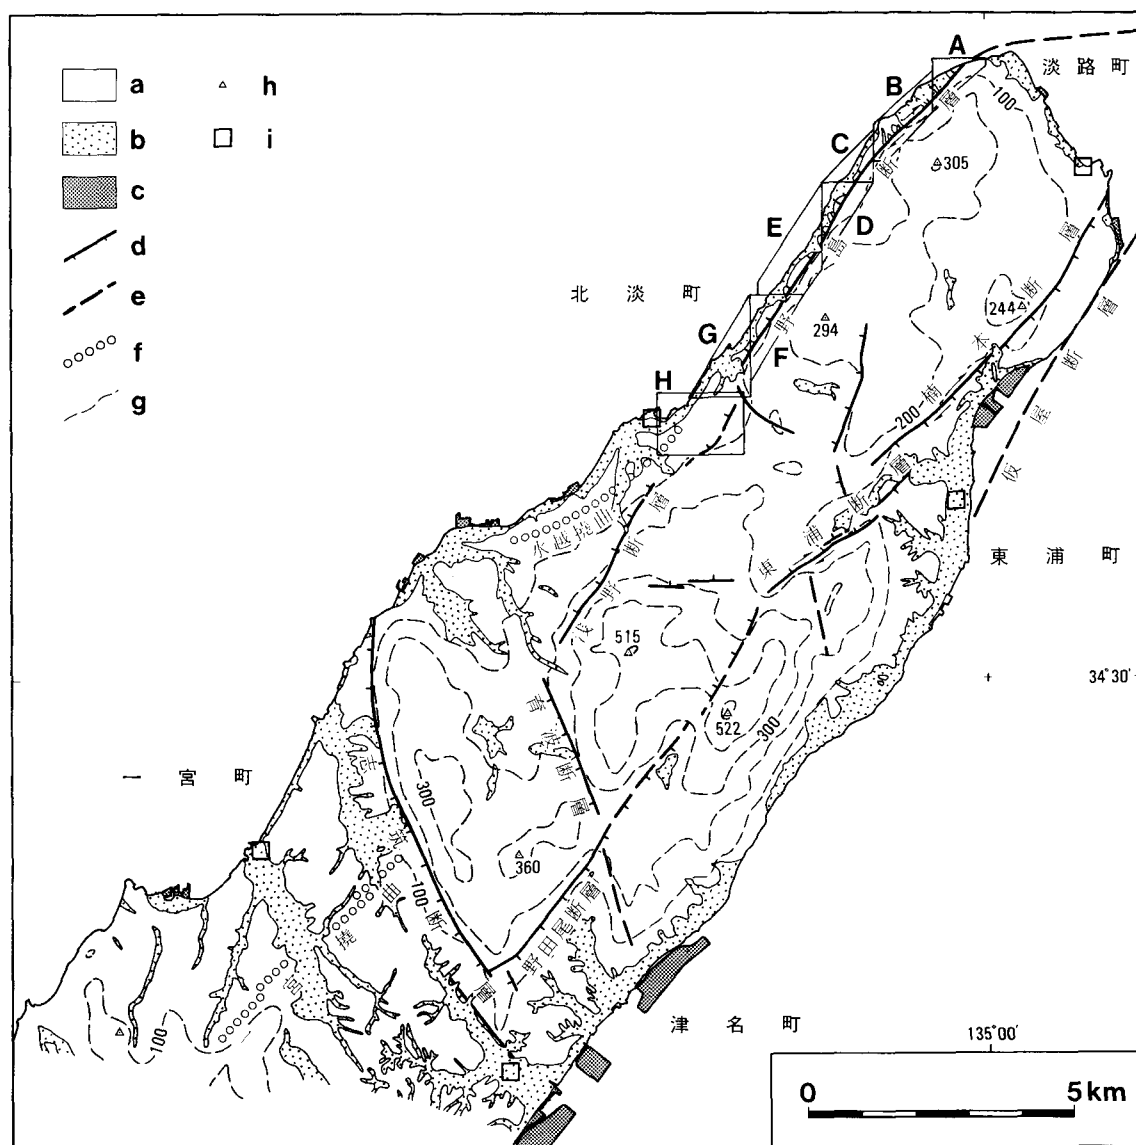
図-4 淡路島北部の地形と活構造の分布

今回の地震で地表に現れた地震断層は図-4の野島活断層とほぼ一致する。確認された地震断層に沿い北東端の江崎灯台から南西端の富島までの踏査を実施したので、その結果を以下に記載する。観察地点は図-6に示した通りで、大字ごとに北方から南方へそれぞれ一連番号を付けた。計測した変位量の分布は図-5に示す。

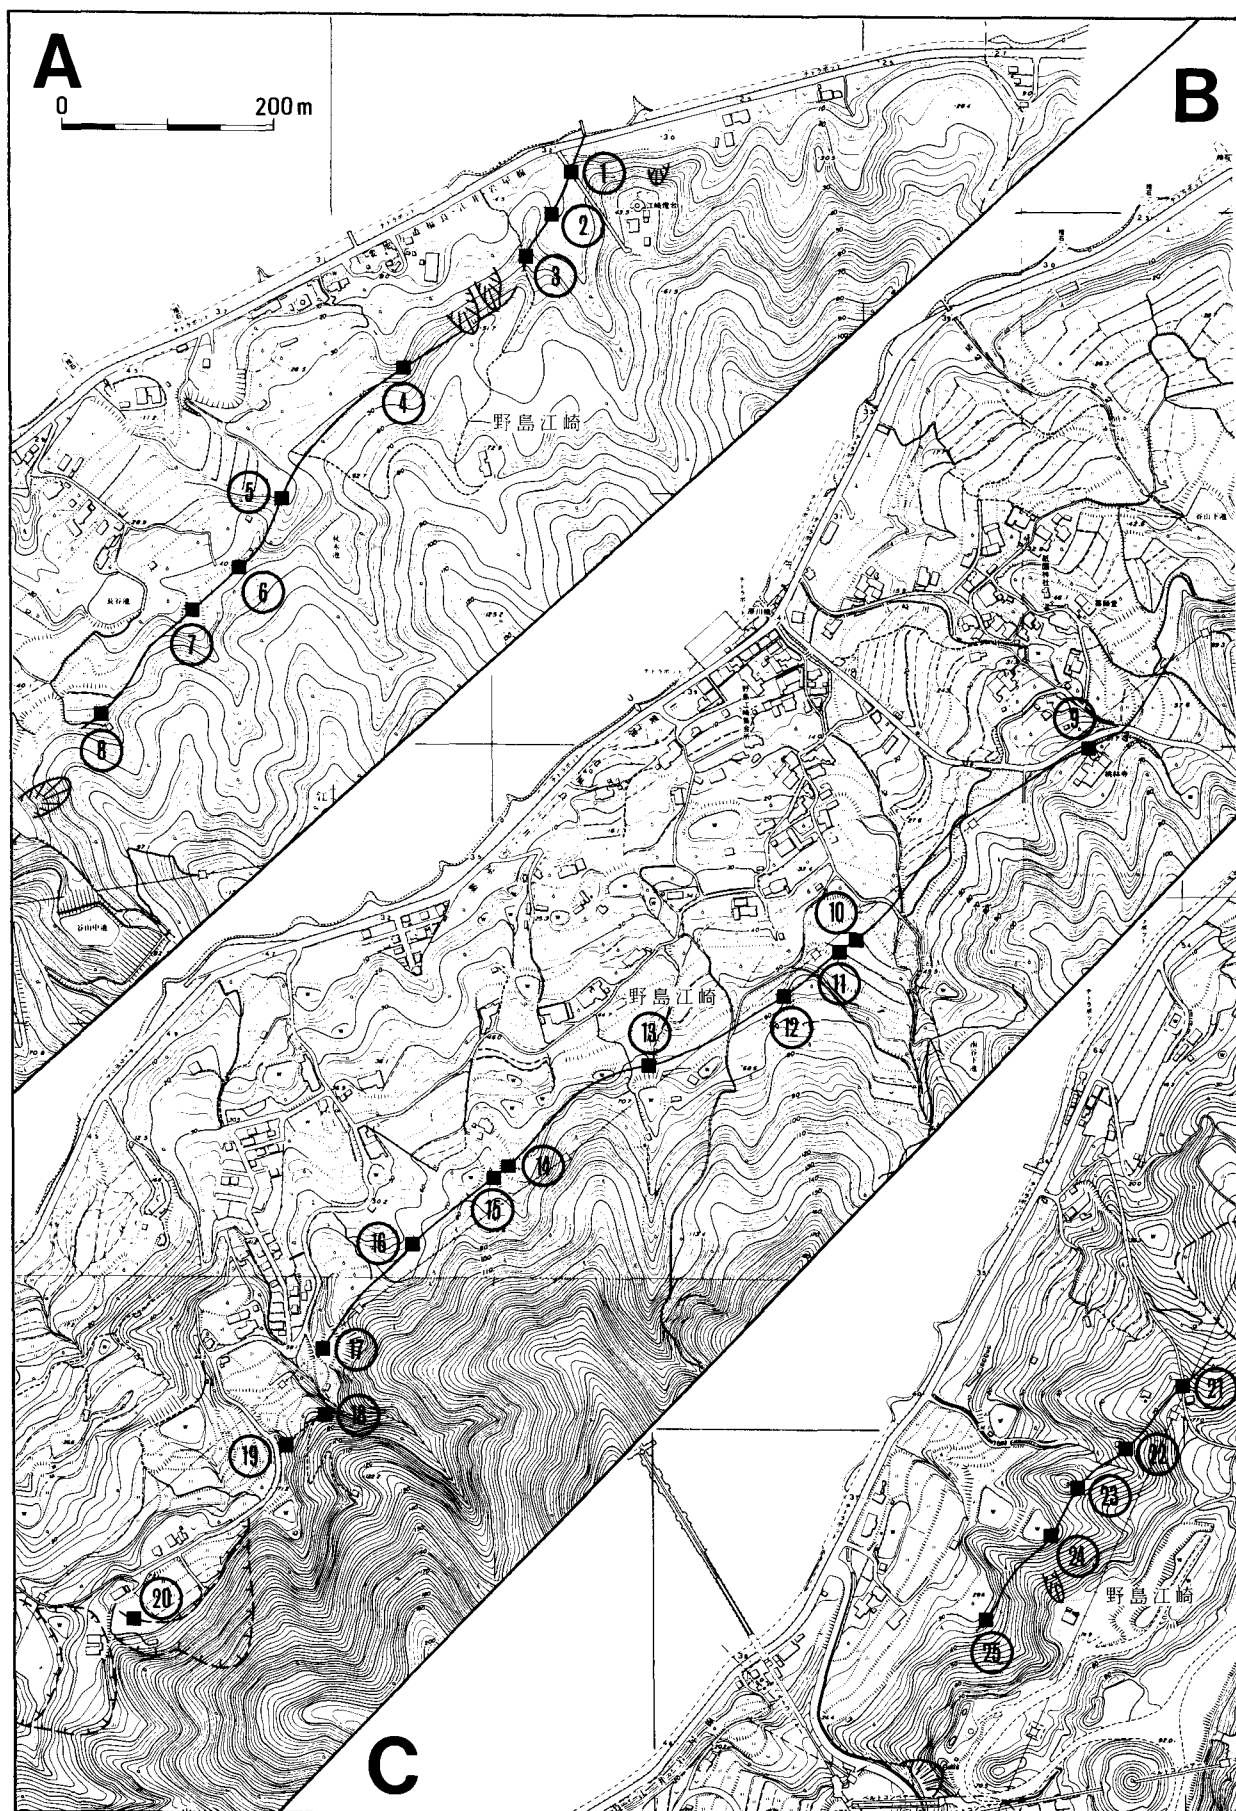
図-6-A~C 野島断層に沿う地震断層の位置と計測地点

①地震断層は灯台に登る石積み階段で走向は $N40^{\circ}E$ 、右に120cmずれ、南東側に50cm上がりの変位が見られた(写真-1)。ここより灯台下公園部にかけての山腹には地割れが発生していた。

④竹藪で地震断層を確認する。亀裂は、なかなか走向や傾斜は測れないが、おおむね走向 $N50^{\circ}E$ で、南東側55cm上がりであった。

実線は地震断層の位置、破線部分は不明瞭な区間、疑問符を付した区間は未踏査区間。黒四角印はずれの計測地点、ケバ印は今回の地震で生じた崩壊地、破線ケバ印は同じく滑動した地すべり地を示す。
