# 東日本大震災における液状化被害と時系列地理空間情報の利活用

## Liquefaction Damage of the Great East Japan Earthquake and Utilization of Time Serial Geographic Information

地理地殻活動研究センター 小荒井 衛・中埜貴元・乙井康成

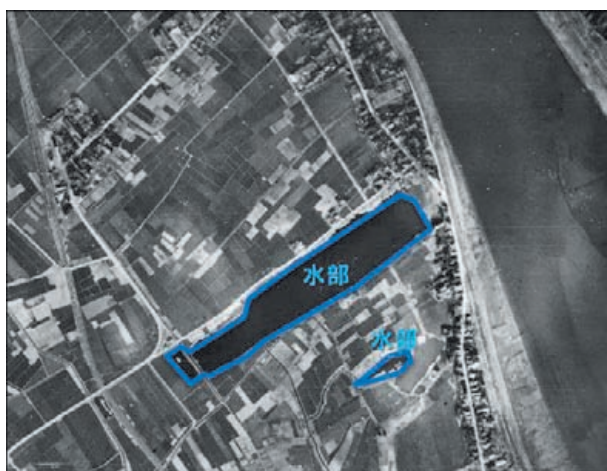
図－４ 米軍1947年撮影空中写真 (USA-M63-1)

千葉県我孫子市のJR布佐駅周辺で液状化現象が認められた。液状化の被害が顕著な箇所は限定的であり、布佐から都の境界付近から、布佐西町の北部にかけての地域である(図-2の赤い破線楕円部分がおおよその位置)。噴砂や、電柱・ブロック塀・家屋の傾動・沈下、地波現象(道路の波打ち)などの液状化被害が生じていた(写真-1)。なお、この地域は、1987年千葉県東方沖地震では液状化被害の報告はない。顕著な液状化現象は限定した範囲で出現しているので、その土地の変遷を見てみる。治水地形分類図を見ると、被害の大きかった場所は旧河道の沼を埋め立てた土地であることがわかる(図-3の水色横縞模様部分)。1947年撮影の米軍空中写真(USA-M675-1)を見ると北東-南西方向に延びる細長い水部が存在している(図-4)。今回の地震で液状化が激しかった県道沿いの帯状の箇所が、その細長い水部の箇所に一致している。1962年撮影の空中写真(MKT62-1 C11-17)では、その水部に該当する箇所が埋め立てられ住宅地となっている(図-5)。

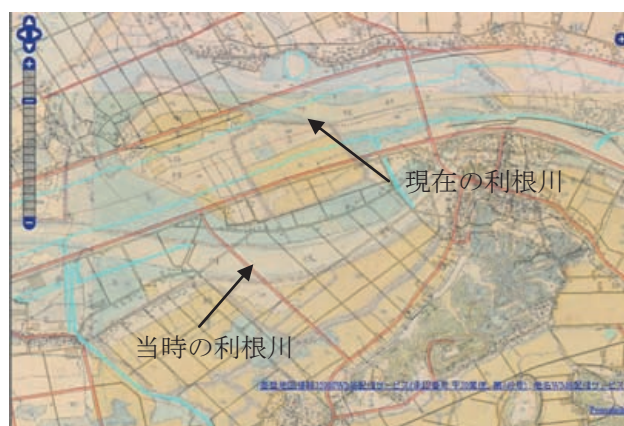
図－7 千葉県神崎町付近の迅速測図と基盤地図情報の重ね合わせ

この箇所は、明治10年代の迅速測図原図では、利根川の本流となっている（図－7）。その後の河川改修で閉鎖された水部として残されたが、1947年撮影の米軍写真（USA-R391-23）では、旧河道が封鎖され水部が干上がっていく過程がわかる（図－9）。現在は土地区画整理により周辺の水田と同じ高さとなり、畦の形も整形されているので、現地で旧河道の存在を認識するのは困難である。2005年撮影のカラー空中写真（CKT-2005-3X C10-22）では、色調の違いから旧河道の縁を判読することは可能である（図－10）。

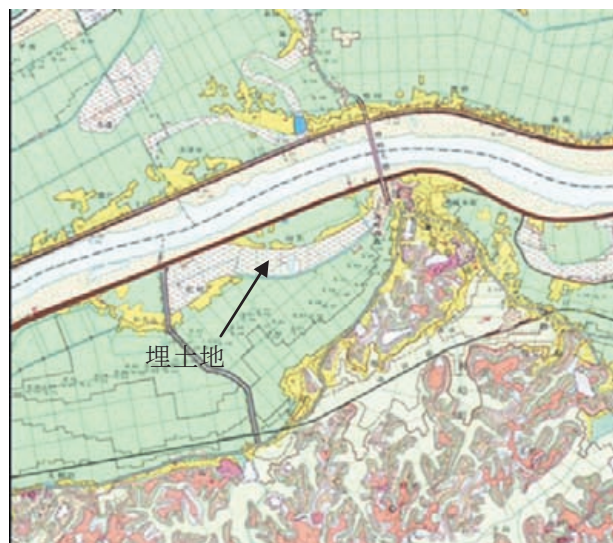
図－8 千葉県神崎町付近の土地条件図  
（土地条件図「佐原」の一部）

千葉県神崎町の松崎から神崎神宿にかけては、利根川の旧河道を埋めた土地であり、土地条件図では埋土地となっている（図－8）。1987年の千葉県東方沖地震の際にも液状化が発生したが、今回の地震でも液状化が発生している。

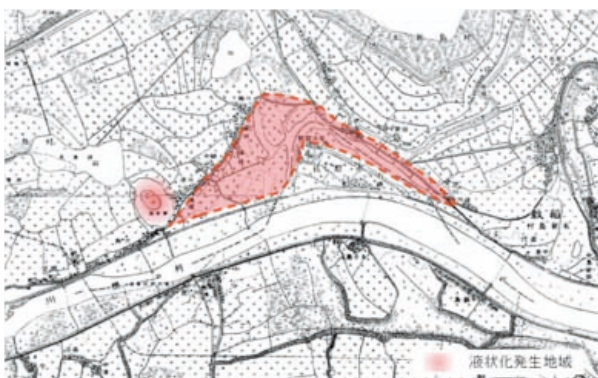
図-12 昭和20年代の2万5千分1地形図と液状化地域  
（「佐原」（21年刊行）、「麻生」（29年刊行））

稲敷市の上結佐地区と六角地区の北側(図-11のA)では, 液状化による住宅の傾動や沈下, 道路の波打ちなどが認められた. 水田や畑には噴砂した痕跡があり, 水田を埋土した住宅では盛土部分が崩落して割れ目が入り, 宅地ごと傾動している住宅があった. また, 全体が大きく沈下して, 道路や住宅ごと水没している箇所もあった. この地区は, 昭和20年代の2万5千分1地形図を見ると, 沼が存在していることがわかる(図-12).

この地域は, 迅速測図を見ると明治10年代には利根川の河道であった(図-13). その後, 利根川の河道付け替えがなされたが, この場所は今も千葉県と茨城県の県境となっている. 昭和20年代の2万5千分1地形図を見ると(図-12), 利根川本流ではないが, 水部としてまだ残されている. このような利根川の旧河道や昔の沼地だった地域で, 液状化が発生している.

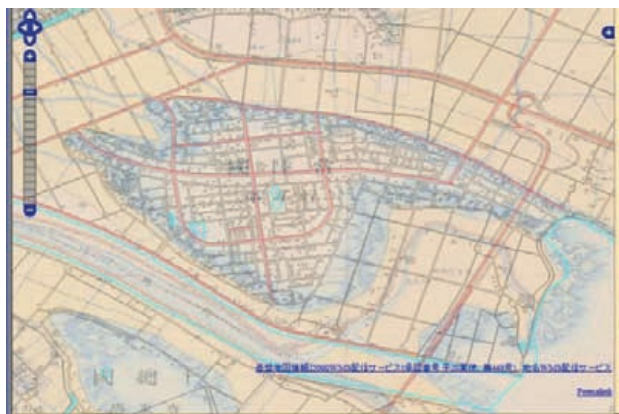
図-15 潮来市日の出地区の迅速測図に基盤地図情報を重ね合わせ

この地域は迅速測図（図-15）を見ると外浪逆浦の入江である内浪逆浦を干拓した土地であることがわかる。そのため、液状化による顕著な被害が発生したものと考えられる。

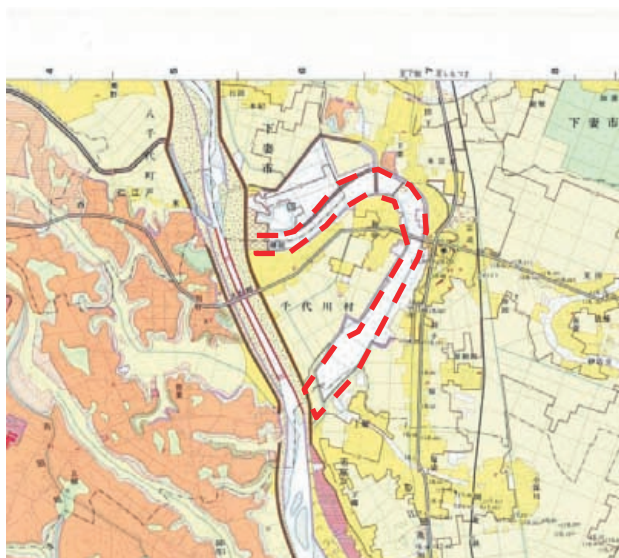
図-16 下妻市鬼怒周辺の土地条件図 破線は旧河道

瞭な地形が存在する。土地条件図でも旧河道に地形分類されている（図-16）。

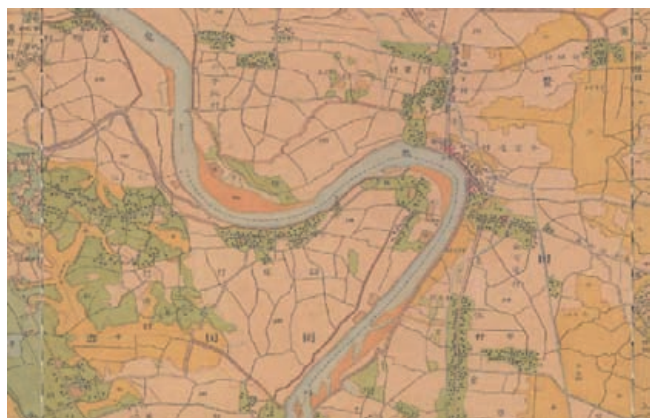
図-17 下妻市鬼怒地区の迅速測図

この箇所は、明治 10 年代の迅速測図原図では、鬼怒川の蛇行した本流となっている（図-17）。その後の河川改修で閉鎖された水部として残され（昭和 9 年修正の 5 万分 1 地形図「水海道」（図-18）では、新河道を工事中であることがわかる）、1947 年撮影の米軍空中写真（USA-R388-61）では旧河道が水田になっていることが確認できる（図-19）。1975 年撮影の空中写真では、旧河道内の水田を一部埋め立てて開発が始まった様子がうかがえる。2005 年撮影の空中写真では、新興住宅地で戸建て住宅が建設されはじめており、2008 年撮影の空中写真（CKT2008-2 C2-36）では、住宅の建築がより進められている様子がうかがえる（図-20）。

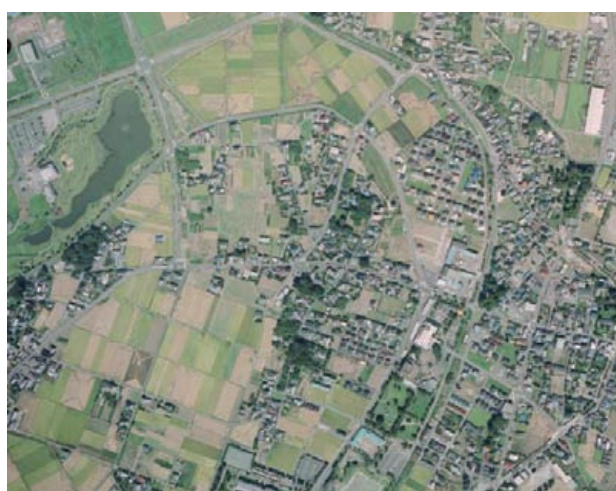
図-20 国土地理院 2008 年撮影空中写真  
(CKT2008-2 C3-36)

旧河道は地形図上では水田となっている。最新の空中写真（図-20）からは少なくとも2008年までは耕作地として利用されていたことは確実である。現状では旧河道自体が水没したような状況になっており（写真-2）、地盤沈下とそれによる相対的な地下水位の上昇が推定される。また、周辺の道路には激しい亀裂や地波現象（液状化により道路が波打つ現象）が発生しており（写真-3）、通行止めの措置がなされている。旧河道内の新興住宅地でも液状化が発生していた。不等沈下による亀裂や外構等の低下などが認められ、建物自体にも傾きや歪み等が認められるものもあった。新興住宅地の周辺部の旧河道内の住宅では、埋土の大きな沈下や擁壁の崩れなどにより家屋が基礎から歪んでしまい、大きな破損が生じた例もある（写真-4）。

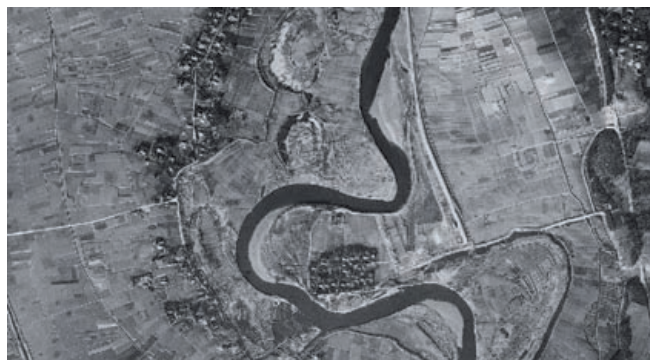
図-22 米軍 1948 年撮影空中写真(USA-R793-18)

国土変遷アーカイブを見ると、1948 年撮影の空中写真ではまだ小貝川の本川となっているが(図-22)、1961 年撮影の空中写真では小貝川の河道が短縮化

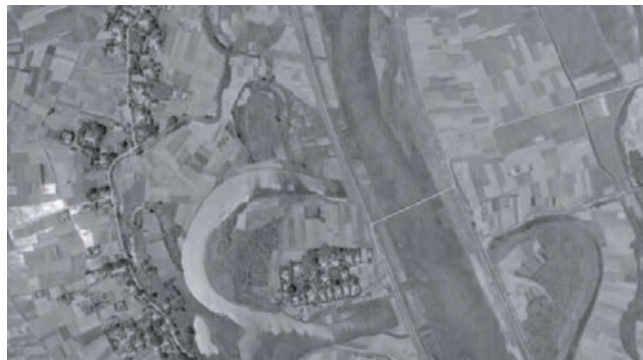
図-23 国土地理院 1961 年撮影空中写真(MKT-61-3 C23-24)

され、三日月湖になっている(図-23)。明治 10 年代の迅速測図を見ると、小貝川の河道の位置が米軍写真の位置とは違っていることがわかる。自然による河道位置の変遷がそれなりにあったことが伺える。明治初期の河道の位置が、現在の蓮田跡の池沼部にあたっているようである。
