## 2011 年 3 月 12 日長野県・新潟県県境付近の地震に伴う災害の特徴 Characteristic of Disaster Triggered by the Nagano-Niigata Border Earthquake

地理地殻活動研究センター 中埜貴元・小荒井 衛・乙井康成・小林知勝

### 要 旨

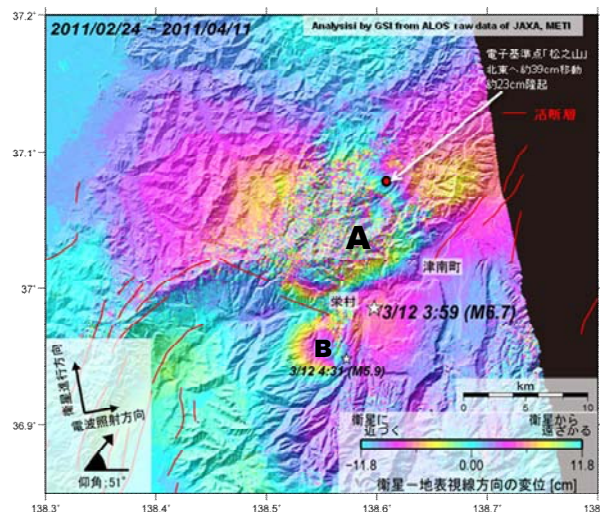
図-2 SAR 干渉画像

科学技術研究所，2011）で，最大震度は栄村の震度 6 強，以下十日町市と津南町の震度 6 弱となっている．国土地理院が陸域観測技術衛星「だいち」（ALOS）に搭載された L バンド合成開口レーダー（PALSAR）の観測データを用いて解析した SAR 干渉画像（図-2）では，3 月 12 日 3 時 59 分頃の本震による地殻変動のほか，その南側に同日 4 時 31 分に発生した余震（M5.9）による地殻変動も検出されている．本震に伴う地殻変動による干渉領域は，積雪の影響か，モザイク状の非干渉域が広がっているが，衛星に近づく変動（隆起または西へ移動）を示す半ドーナツ状の干渉縞が，図-2 の A 地点を中心に確認できる．余震に伴う地殻変動による干渉縞（図-2 の B 地点）は明瞭で，こちらも衛星に近づく変動（隆起または西へ移動）を示している．また，国土地理院による GPS 連続観測（国土地理院，2011）では，電子基準点「松之山」が北東方向に約 39cm 移動し，約 23cm 隆起していた．

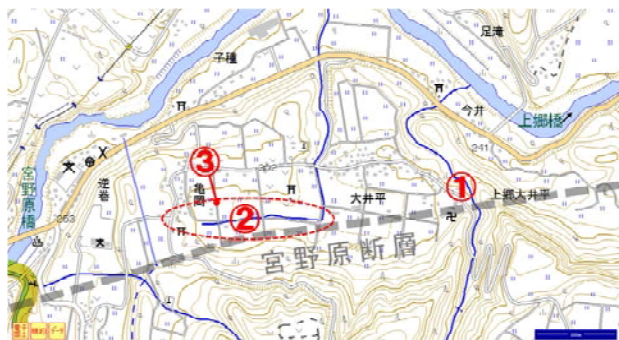
この地域は，図-3 中の A 地点付近である．同地域の地形図を図-4 に示す．

図-4 津南町大井平～亀岡地区周辺の地形図（電子国土基本図を使用）．灰色破線は宮野原断層のおおよその位置を示している．

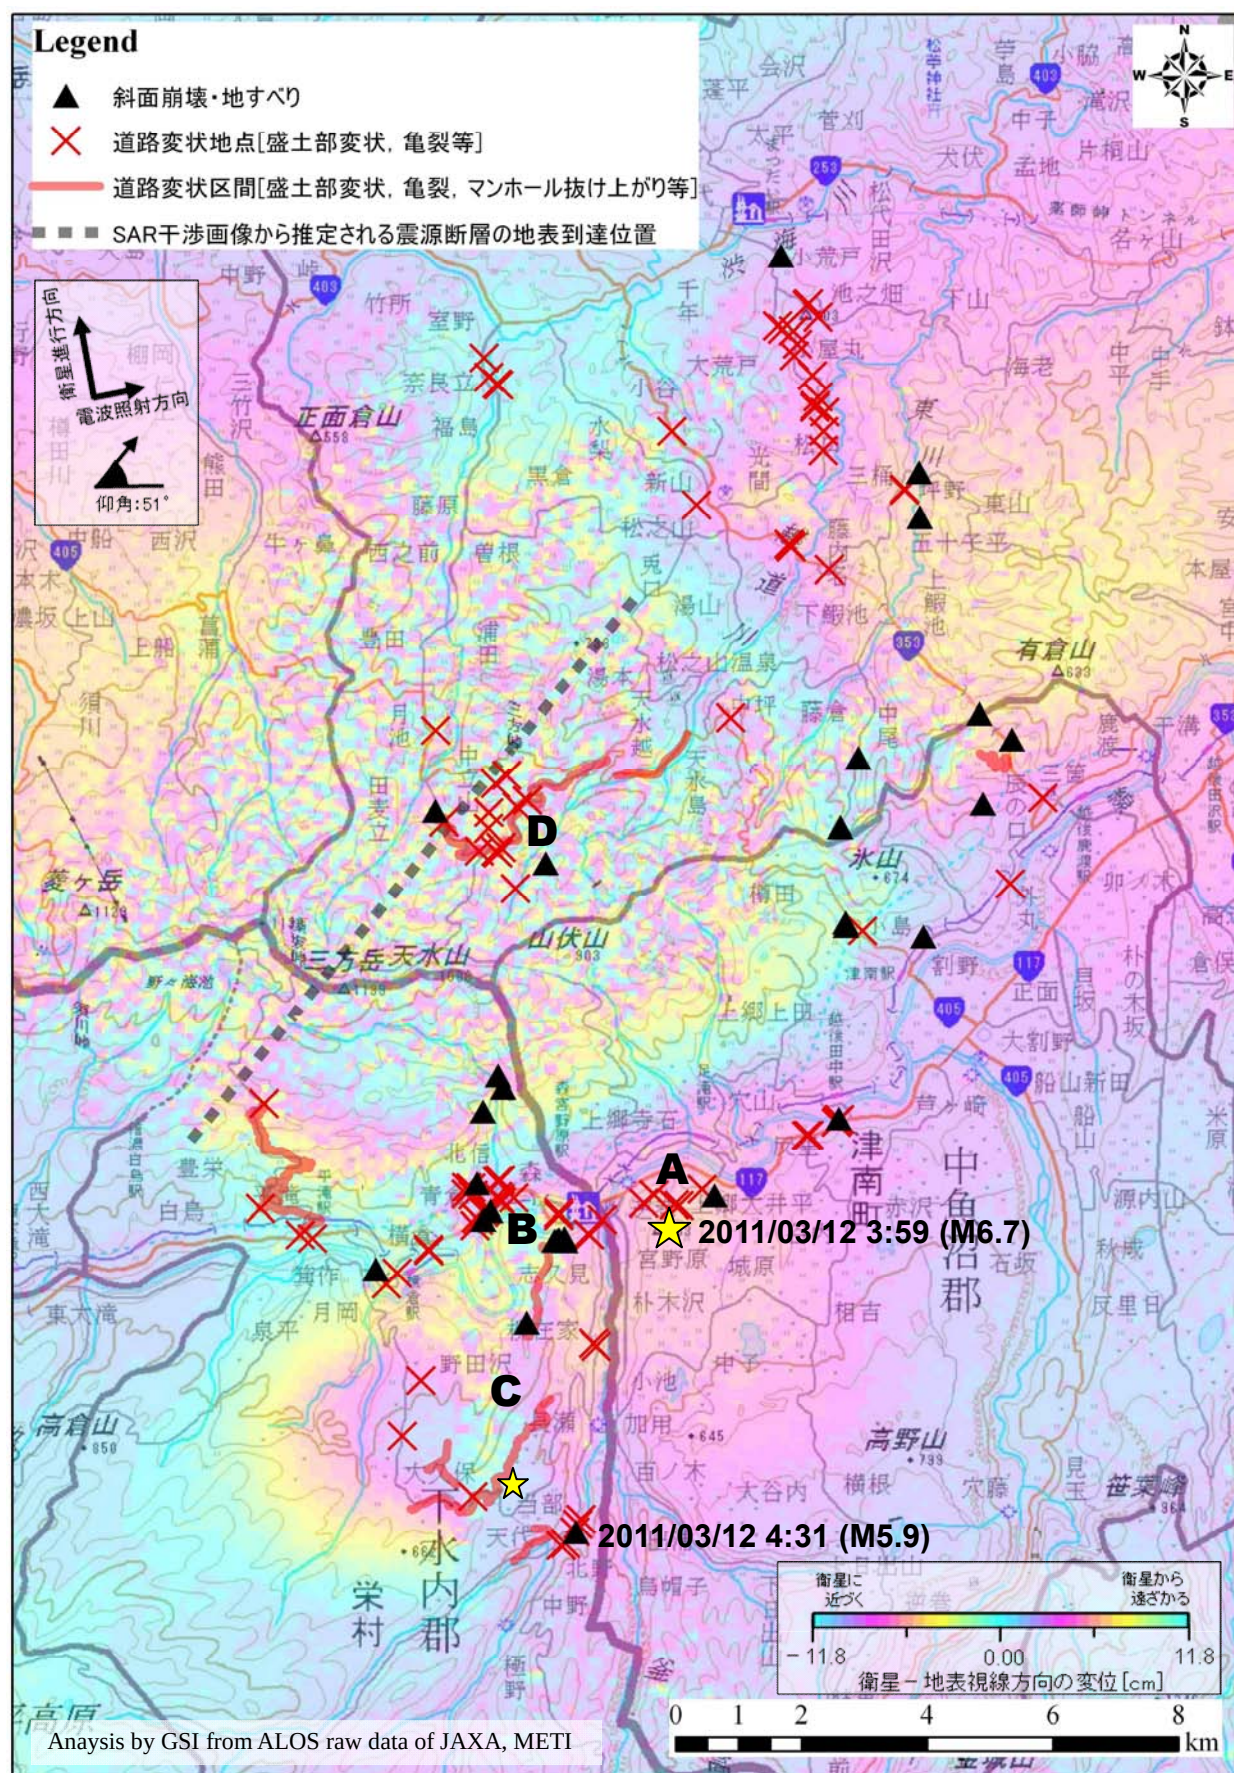
現地調査により確認した斜面崩壊，地すべり，地盤変状（道路変状，亀裂，マンホール抜け上がり，液状化等）等の被害と，各機関が報告している被害の分布状況を地形図及び SAR 干渉画像に重ねたものを図-3 に示す．以下，各地点の被害とその特徴について記す．

図-3 SAR干渉画像と主な被害分布（星印が本震と最大余震の震央、背景は電子国土基本図）

一方、SAR 干渉縞と被害分布との比較（図-3）では、地盤変状や斜面崩壊は、M6.7 の本震及びその 30 分後に発生した M5.9 の最大余震に伴う地殻変動を示す SAR 干渉縞の縁辺部（信濃川左岸の山間地や志久見川西側の栄村山間地）や、震源断層の推定地表到達域東側（十日町市松之山地区周辺）で多発している傾向が見られる。3 章でも述べたように、SAR 干渉縞は、本震の震源断層の推定地表到達域の東側が隆起または西側へ移動していることを、また、最大余震の干渉縞は東縁を不連続部として、その西側が隆起または西側へ移動していることを示している（図-16）。このような変動パターンは、それぞれの干渉縞の直下で、南東傾斜の断層面における逆断層すべり、西傾斜の断層面における逆断層すべりが起きると概ね再現が可能である。両地域の被害の多発域はいずれも SAR 干渉縞から推定される逆断層の上盤側にあたる。

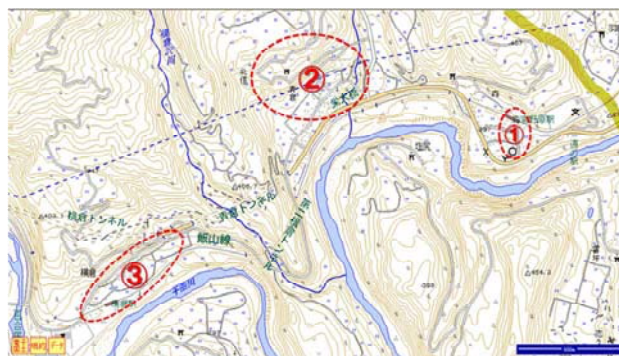
図-6 栄村森・青倉・横倉地区周辺の地形図（電子国土基本図を使用）

この地域は、図-3中のB地点付近である。同地域の地形図を図-6に示す。

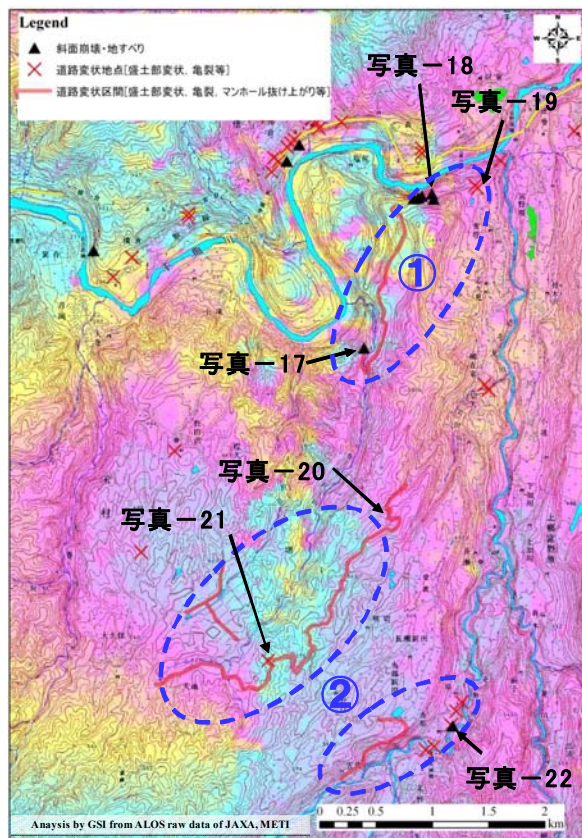
図-8 図-3 における栄村雪坪・堀切・天池地区周辺の拡大図（背景は数値地図 25000（地図画像）「信濃森」）。

この地域は、図-3 中の C 地点付近である。同地域を拡大したものを図-8 に示す。

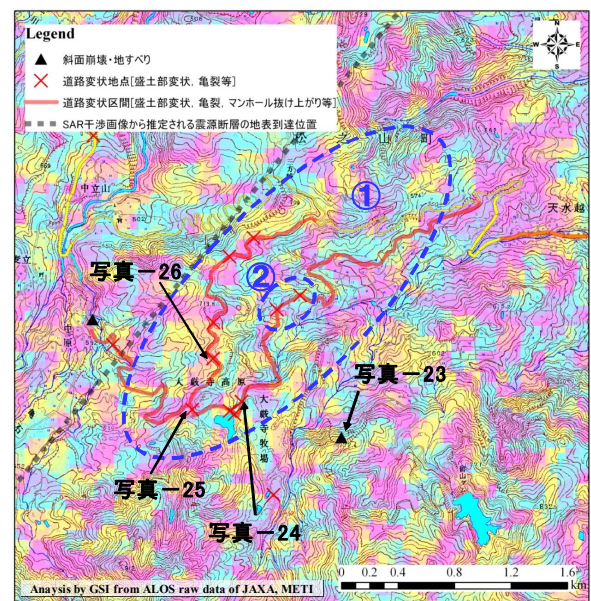
図-10 図-3 における十日町市松之山天水越地区～大厳寺高原周辺の拡大図 (背景は数値地図 25000 (地図画像)「松之山温泉」)

この地域は、図-3 中の D 地点付近である。図-3 の同地域を拡大したものを図-10 に示す。

SAR 干渉縞から推定される本震 (M6.7) の震源断層の推定地表到達域直上では、地表地震断層を示す地表変状は確認できなかったが、その東側、すなわち断層の上盤側 (SAR 干渉縞中心付近の非干渉域) では、斜面崩壊や道路面の変状 (盛土部変動、亀裂等) が多数見られた (写真-23, 24)。

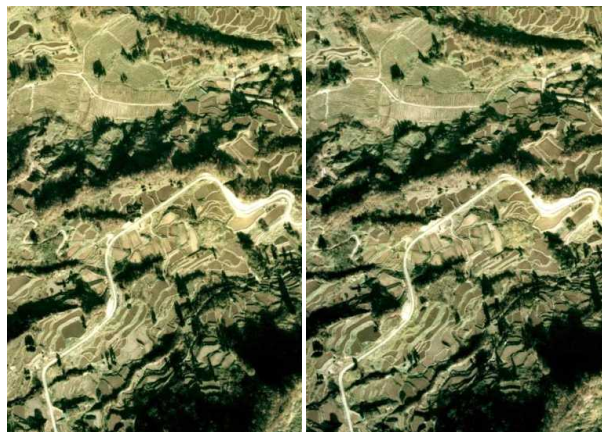
図-12 の変状分布図に防災科学技術研究所 (2004) の地すべり地形分布を重ねたものを図-13 に、同地域の 1976 年撮影の空中写真を図-14 に示す。これらを見ると、同地域は地すべりの発達地帯で、かつ、現在の水田は盛土造成によるものであることがわかる。B, C, D 地点の変状箇所は地すべりの滑落崖や崩積土の上端部付近に相当し、変位の方向からみてもこれらの再滑動、または盛土部の重力性変動による変状の可能性が高い。ただし、D 地点の変位は西下がりであり、崩積土の滑動方向とは異なることから、テクトニックな変位の可能性もある。A 地点は多少位置がずれているが、B 地点付近を頂部とする崩積土が滑動したことによる圧縮により生じた変状が現れている可能性がある。E 地点は 2 つの崩積土の境界付近に相当し、やはり崩積土の滑動により生じた変状と考えられる。

図-14 図-12 の地域の 1976 年国土地理院撮影の空中写真 (CCB-76-5, C11A-12, 13. 実体視可能)。

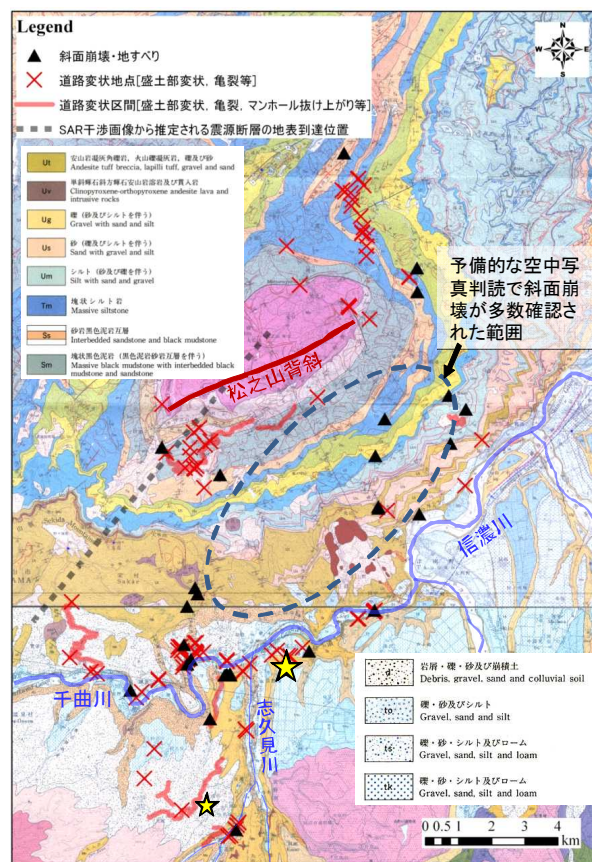
斜面崩壊、地すべり及び地盤変状箇所と地質図 (島津・立石, 1993; 竹内ほか, 2000) とを重ね合わせたものを図-15 に示す。斜面崩壊や地すべりは、未固結の海成砂層・泥層や河成礫層・砂礫シルト層から成る魚沼層群で多く発生している傾向が多少見られるが、予察的な空中写真判読で斜面崩壊が多数確認された範囲も含めると、同地域全体で発生しており、顕著な傾向は見られない。地盤変状は、信濃川沿いとその左岸の山間地、及び志久見川西側の山間地の道路が分布している地域全体で発生しているが、松之山背斜の両翼部に多い傾向がある。

図-15 被害分布と地質図との重ね合わせ。星印は本震と最大余震の震央。

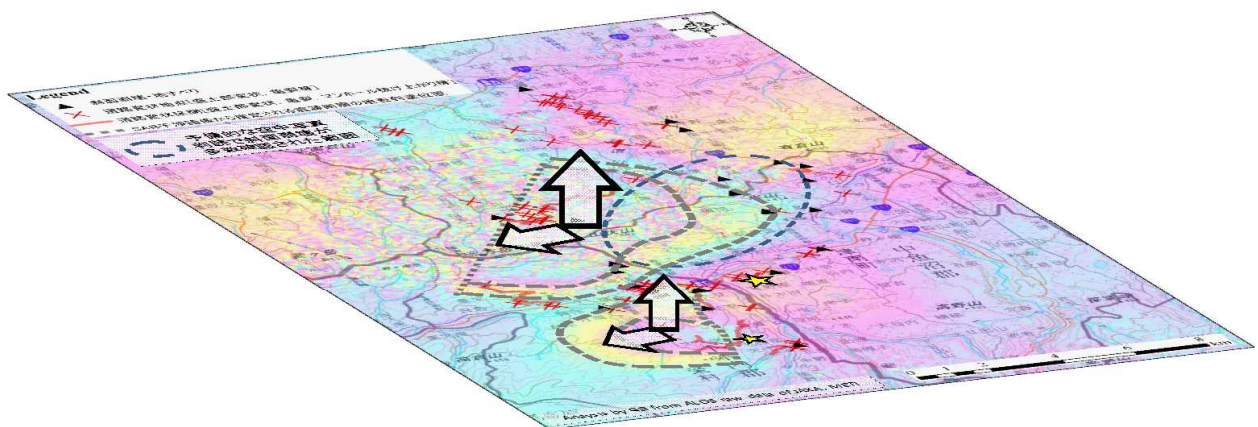
図-16 SAR 干渉画像における地殻変動の模式図（図-3 を基に南東側から鳥瞰的に表現）。灰色破線で囲まれた範囲が隆起または西側へ移動したと推定される。星印は本震と最大余震の震央。
