## 航空写真・UAV 動画の判読による平成 28 年熊本地震に伴い出現した 南阿蘇村河陽・黒川地区の断層について

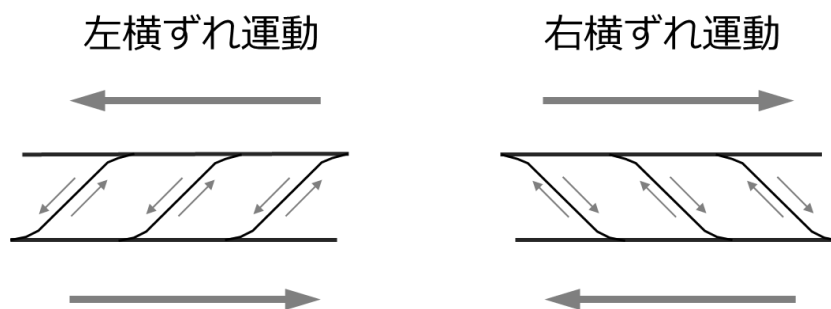
※「雁行状の配列」とは、空を飛ぶ雁の列のように、斜めに並んだ配列のことをいいます。横ずれ断層によって生じることが多く、右横ずれ断層の場合は「杉」の字のつくり部分の形に、左横ずれ断層の場合は「ミ」の字の形に亀裂が配列します。この亀裂は比較的短く、互いに平行し、断層の伸長方向に対して約 45 度の角度で形成されます。
